**MÉMOIRE
ET RETOUR D'EXPÉRIENCES**

GESTION DU RISQUE INONDATION DANS UN SITE SEVESO

Carole Besson, inspectrice des installations classées – DRIEE Île-de-France – unité départementale de Seine-et-Marne
Jean-François Michel, chargé de mission – bureau d'analyse des risques et des pollutions industriels – ministère de la Transition écologique et solidaire

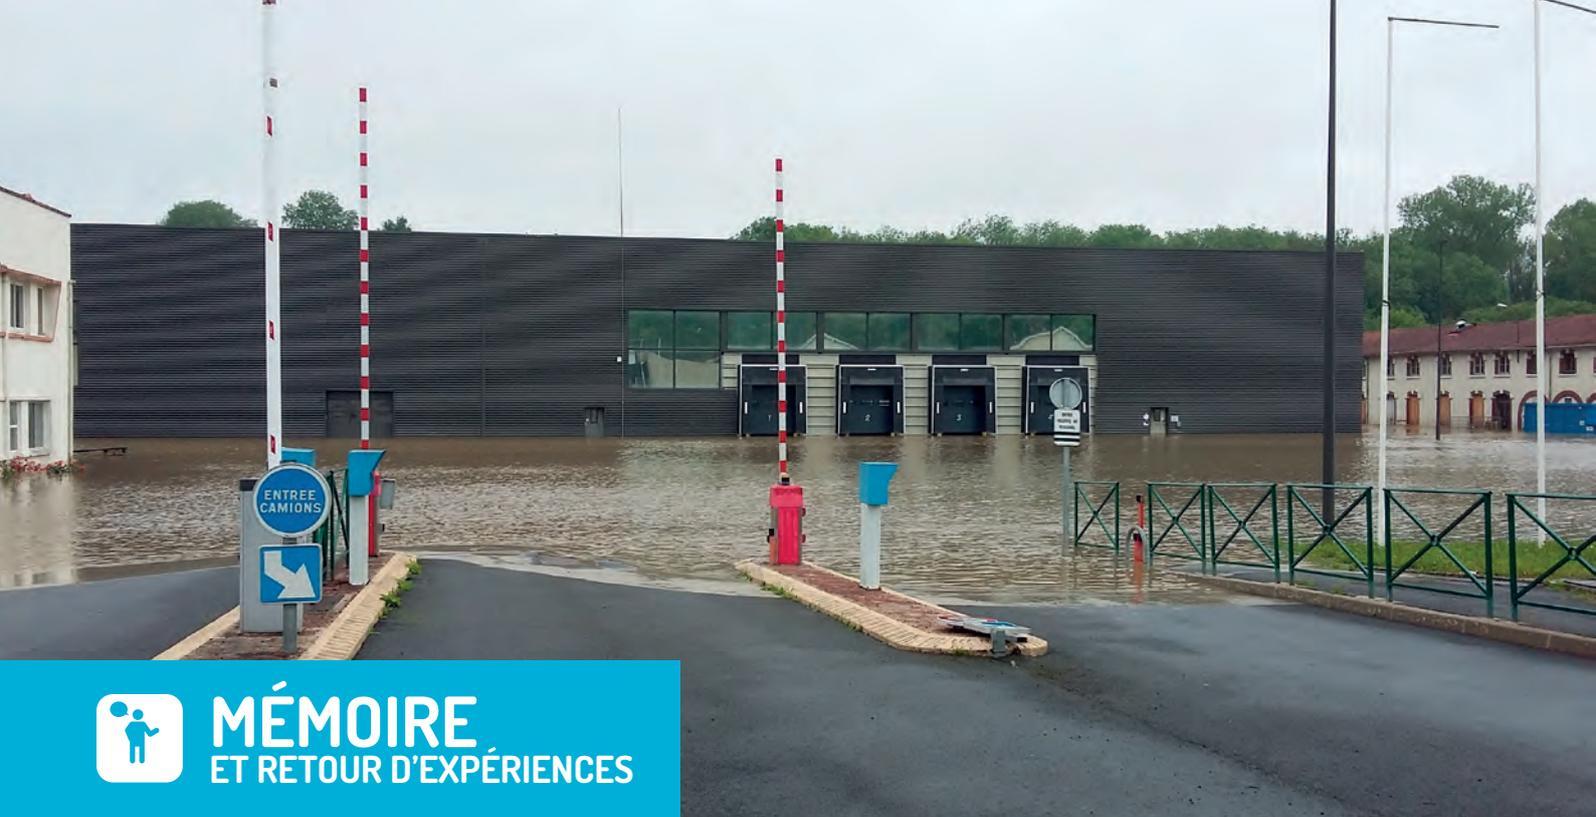
L'usine impactée par la montée des eaux © exploitant

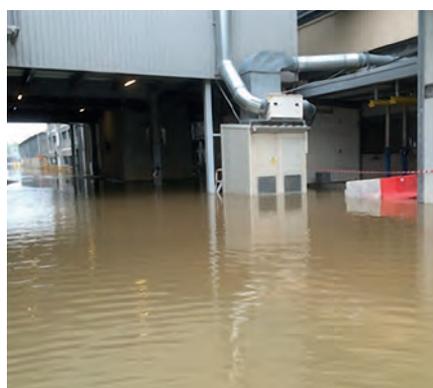
*Montée des eaux dans l'usine
© exploitant*

Le 02-06 à 8 h : pic de la crue. La hauteur maximale atteinte au point le plus bas du site est de l'ordre d'un mètre au niveau de la zone sud du site (base de vie du chantier). Les hauteurs maximales atteintes sont d'environ 40 cm dans les caves des fours, 30 cm dans la zone de stockage de l'arsenic et 20 à 30 cm dans l'atelier de composition.

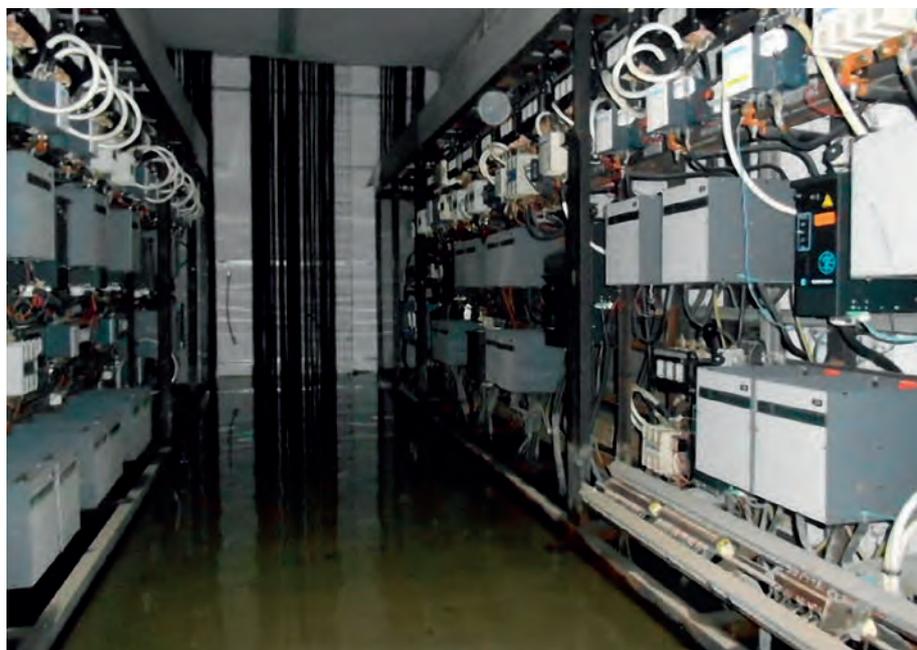
Le 04-06 à 18 h 43 : réalimentation électrique de postes électriques servant à l'alimentation d'un four. Les armoires électriques sont restées pendant deux/trois jours sous eau.

Présence d'eau dans un local technique © exploitant

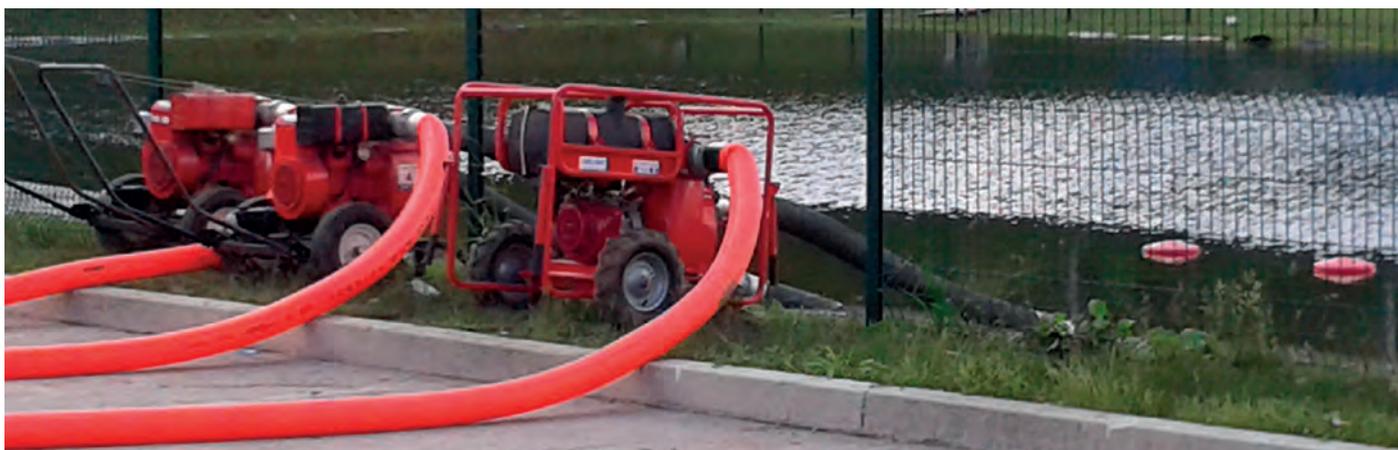
Le 07-06 : des quantités importantes d'eau sont toujours présentes dans la partie sud du site. Des moyens spéciaux (motopompes) sont ainsi amenés par la protection civile afin de procéder au pompage des eaux.

Pompage des eaux © exploitant
