MÉMOIRE
ET RETOUR D'EXPÉRIENCES

AMATRICE/NORCIA LA SÉQUENCE SISMIQUE 2016/2017 EN ITALIE CENTRALE

Marc Givry, architecte
Association française de génie parasismique

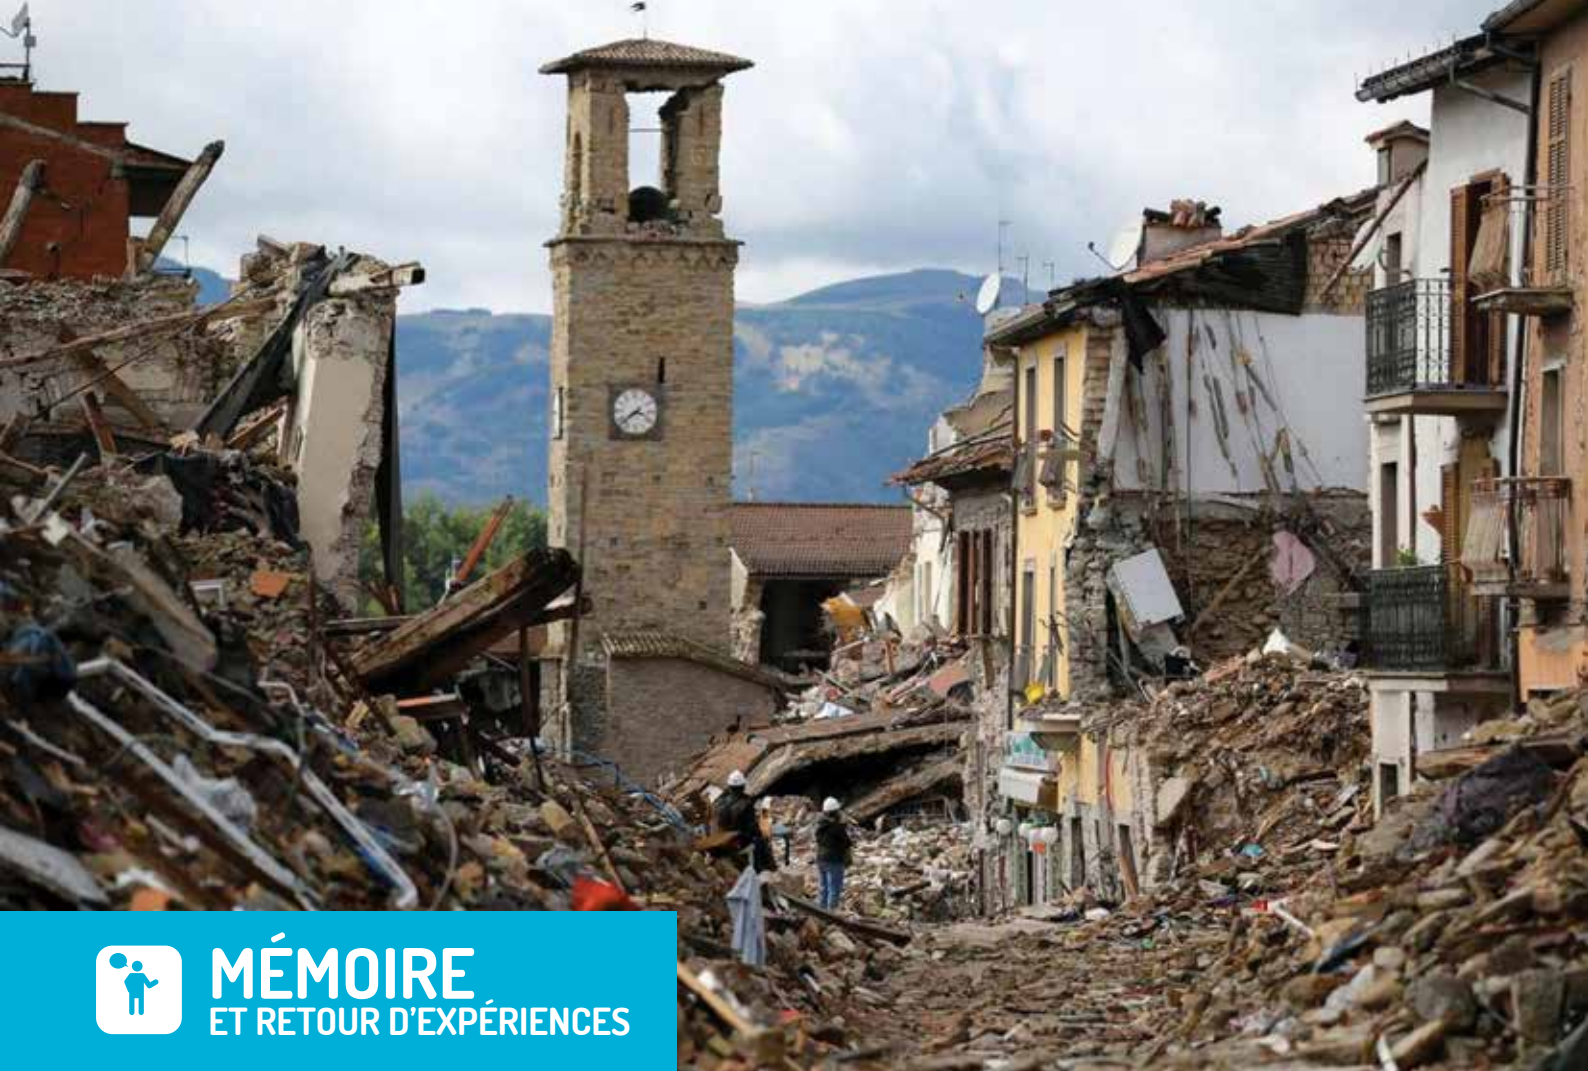
Dégâts dans la ville d'Amatrice - 09/09/2016 © Marc Givry Architecte

Je suis donc retourné à Amatrice et à Norcia le 6 décembre 2016. J'ai pu constater qu'à Amatrice, le séisme du 30 octobre avait «parachevé» les destructions du mois d'août : des immeubles précédemment endommagés étaient maintenant totalement effondrés. Mais j'ai pu aussi constater que les immeubles qui s'étaient bien comportés en août étaient toujours debout.

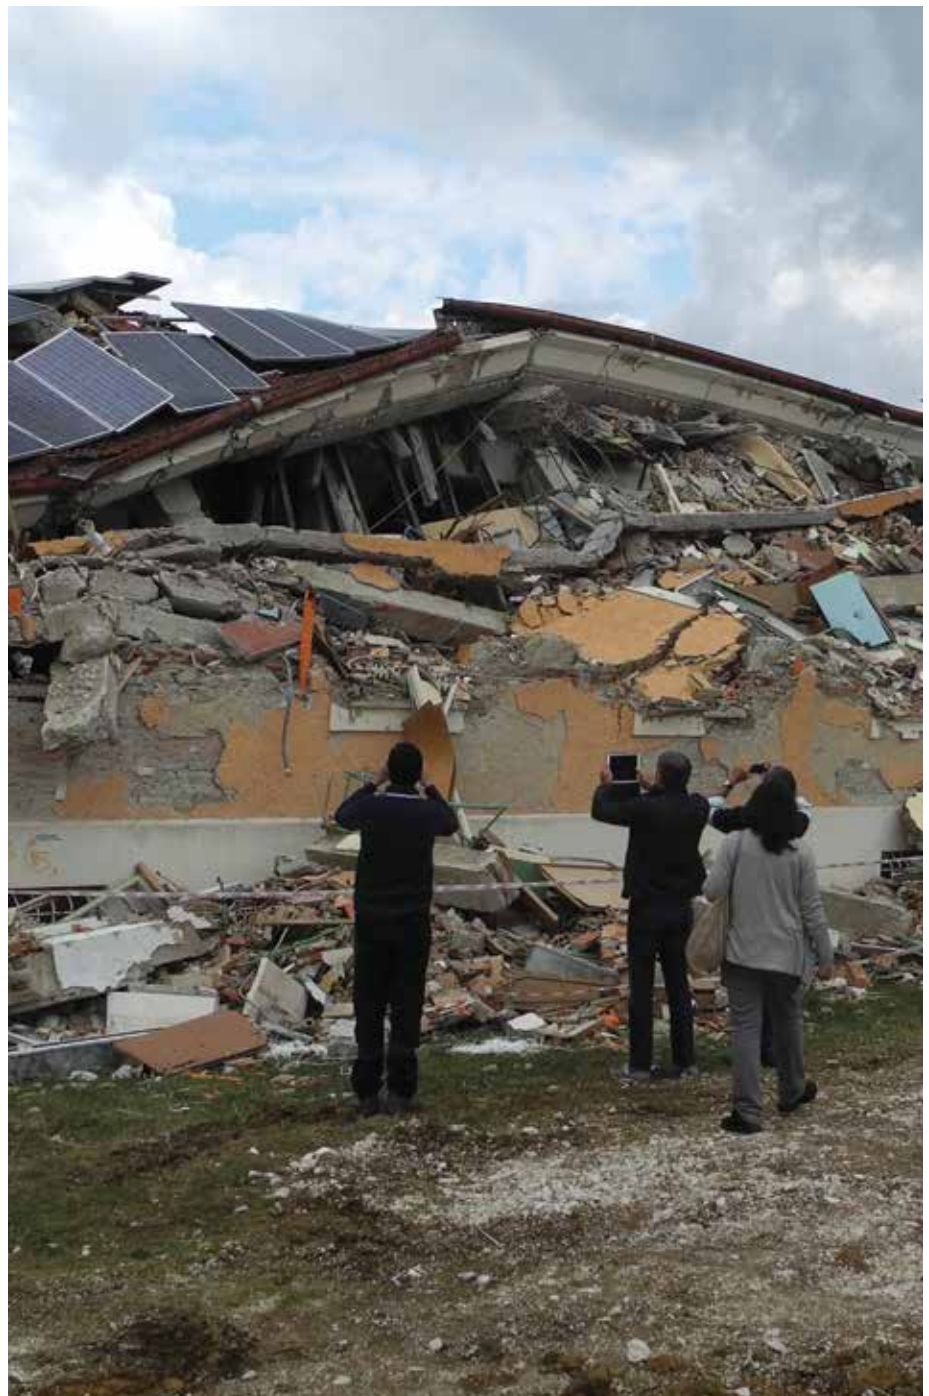
Hôpital d'Amatrice le 09/09/2016 © Marc Givry Architecte

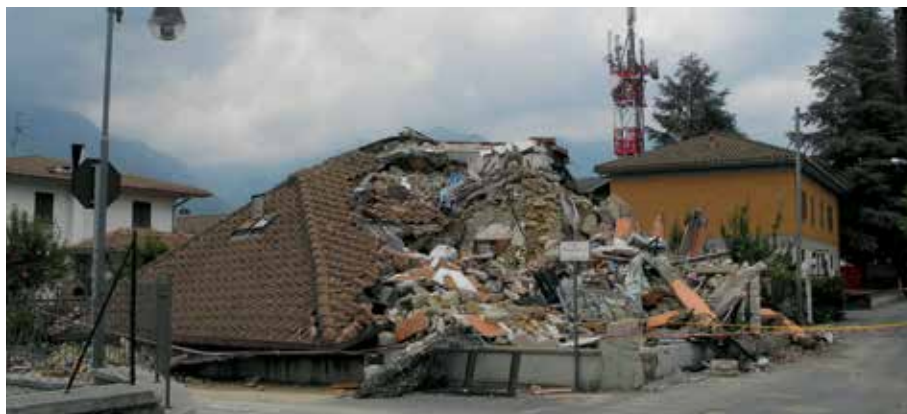
Une maison écroulée à Amatrice - 09/09/2016 © Marc Givry Architecte

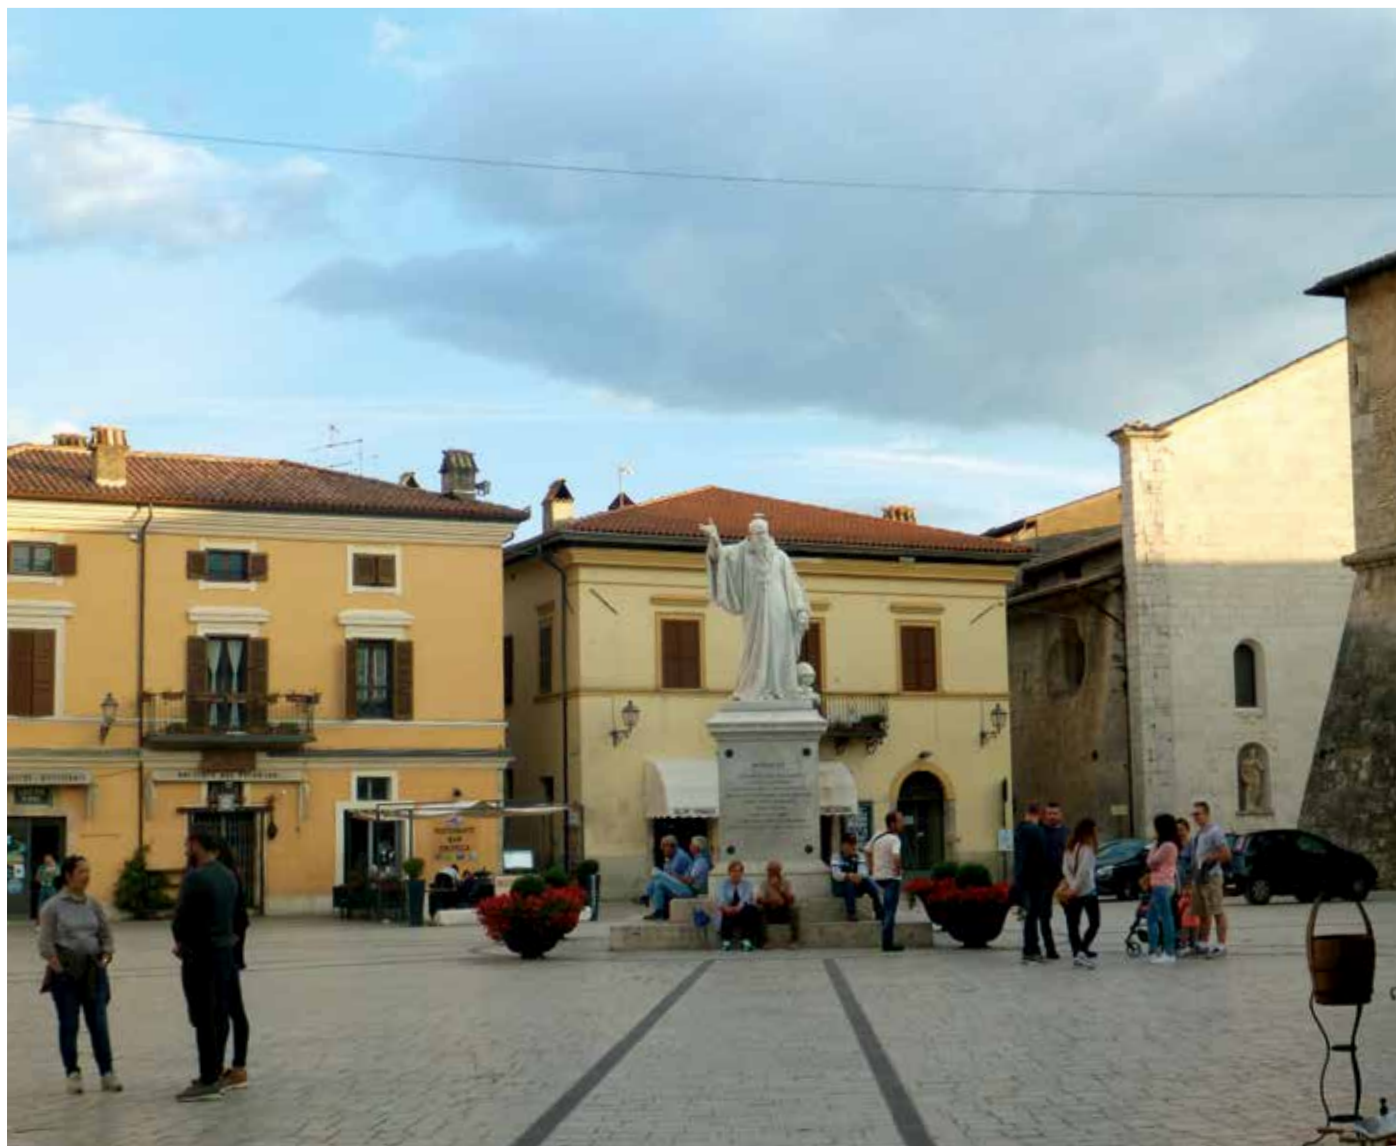
Une place intacte du centre ville de Norcia - 09/09/2016 © Marc Givry Architecte

100 victimes. Ce séisme avait été suivi d'une commission spéciale dirigée par l'architecte Luigi Poletti qui avait abouti en 1860 au premier «Regolamento sismico» de Norcia. Ce règlement présidera à la reconstruction et au confortement de Norcia avec des règles adaptées. Par la suite, en 1979, un séisme d'intensité comparable sera suivi lui aussi de travaux de confortements parasismiques importants. Depuis 150 ans au moins, à Norcia, la problématique sismique a été intégrée à la construction et on peut en voir des traces visibles à travers toute la ville : tirants, chaînages, contreforts sont partout des éléments perceptibles.
