Texte : Vincent Mano, spécialiste en hydraulique torrentielle, agence RTM Alpes du Nord

CRUE TORRENTIELLE DU TORRENT DE MONTFORT

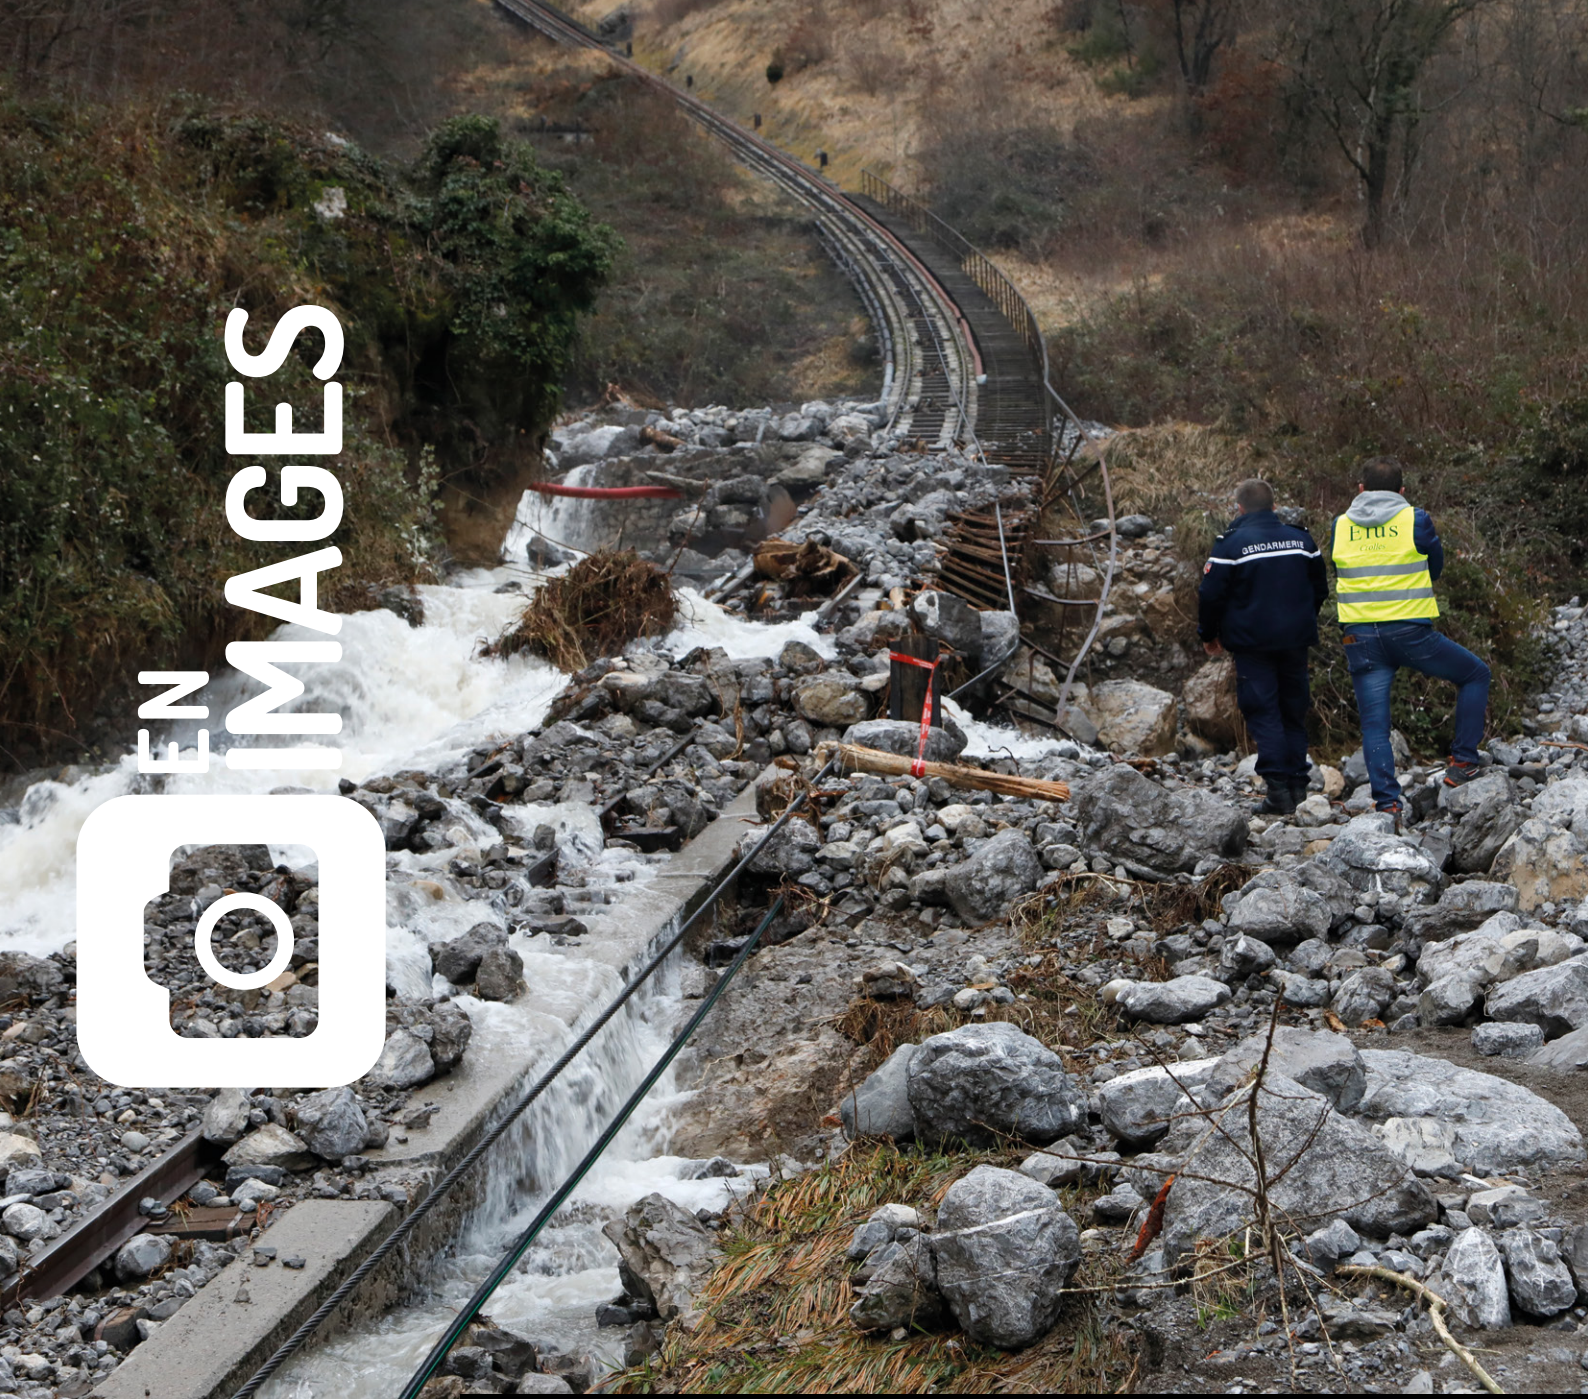
▲ Les divagations du torrent et les ravinements associés ont entraîné de lourds dégâts structurels sur la ligne du funiculaire – vue depuis l'aval.

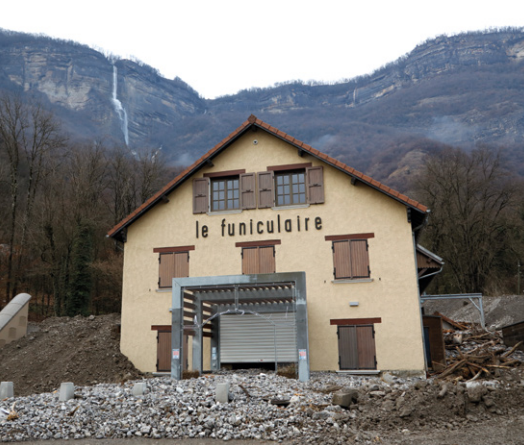
▲ Le funiculaire de Saint-Hilaire-du-Touvet a subi de lourds dégâts aux cours de la crue torrentielle du torrent de Montfort le 29 décembre 2021. Les sédiments charriés par le torrent se sont déposés sur le cône de déjection entraînant un engrèvement important de la gare, du parking et des abords du torrent.

Près de 15 000 m³ de sédiments ont été charriés au cours de l'évènement, conduisant à des engravements importants sur le cône de déjection du torrent, notamment au niveau de la gare du funiculaire de Saint-Hilaire-du-Touvet. Les travaux d'urgence menés par le SYMBHI avec l'assistance technique de l'ONF-RTM durant l'évènement ont permis d'éviter l'engravement des maisons à proximité du torrent. En revanche, malgré les efforts déployés et face à l'intensité de l'évènement, il n'a pas été possible de sauvegarder le funiculaire, qui a subi de très lourds dégâts.

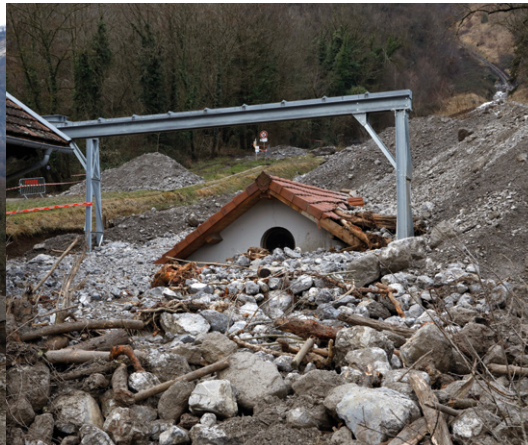
▲ Engrèvement important en rive gauche de la gare du funiculaire, consécutif aux débordements du torrent au droit du passage souterrain au niveau de la gare. Les épaisseurs de dépôts en amont atteignent plusieurs mètres ; le volume total déposé au cours de l'évènement atteint 15 000 m³

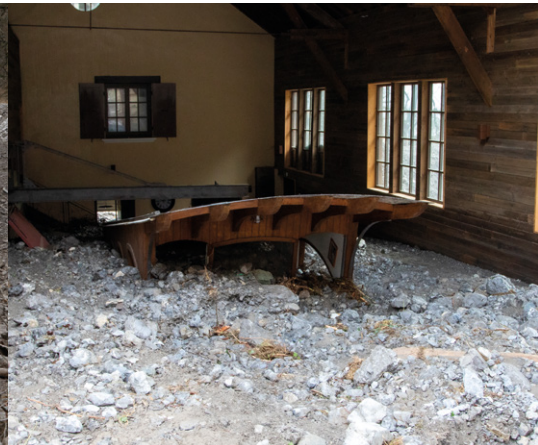
▲ Obstruction du dalot assurant normalement le franchissement souterrain de la gare du funiculaire ; les débordements ont entraîné des divagations du torrent et des dépôts importants aux alentours et jusque dans l'enceinte même de la gare, endommageant l'un des deux wagons du funiculaire.

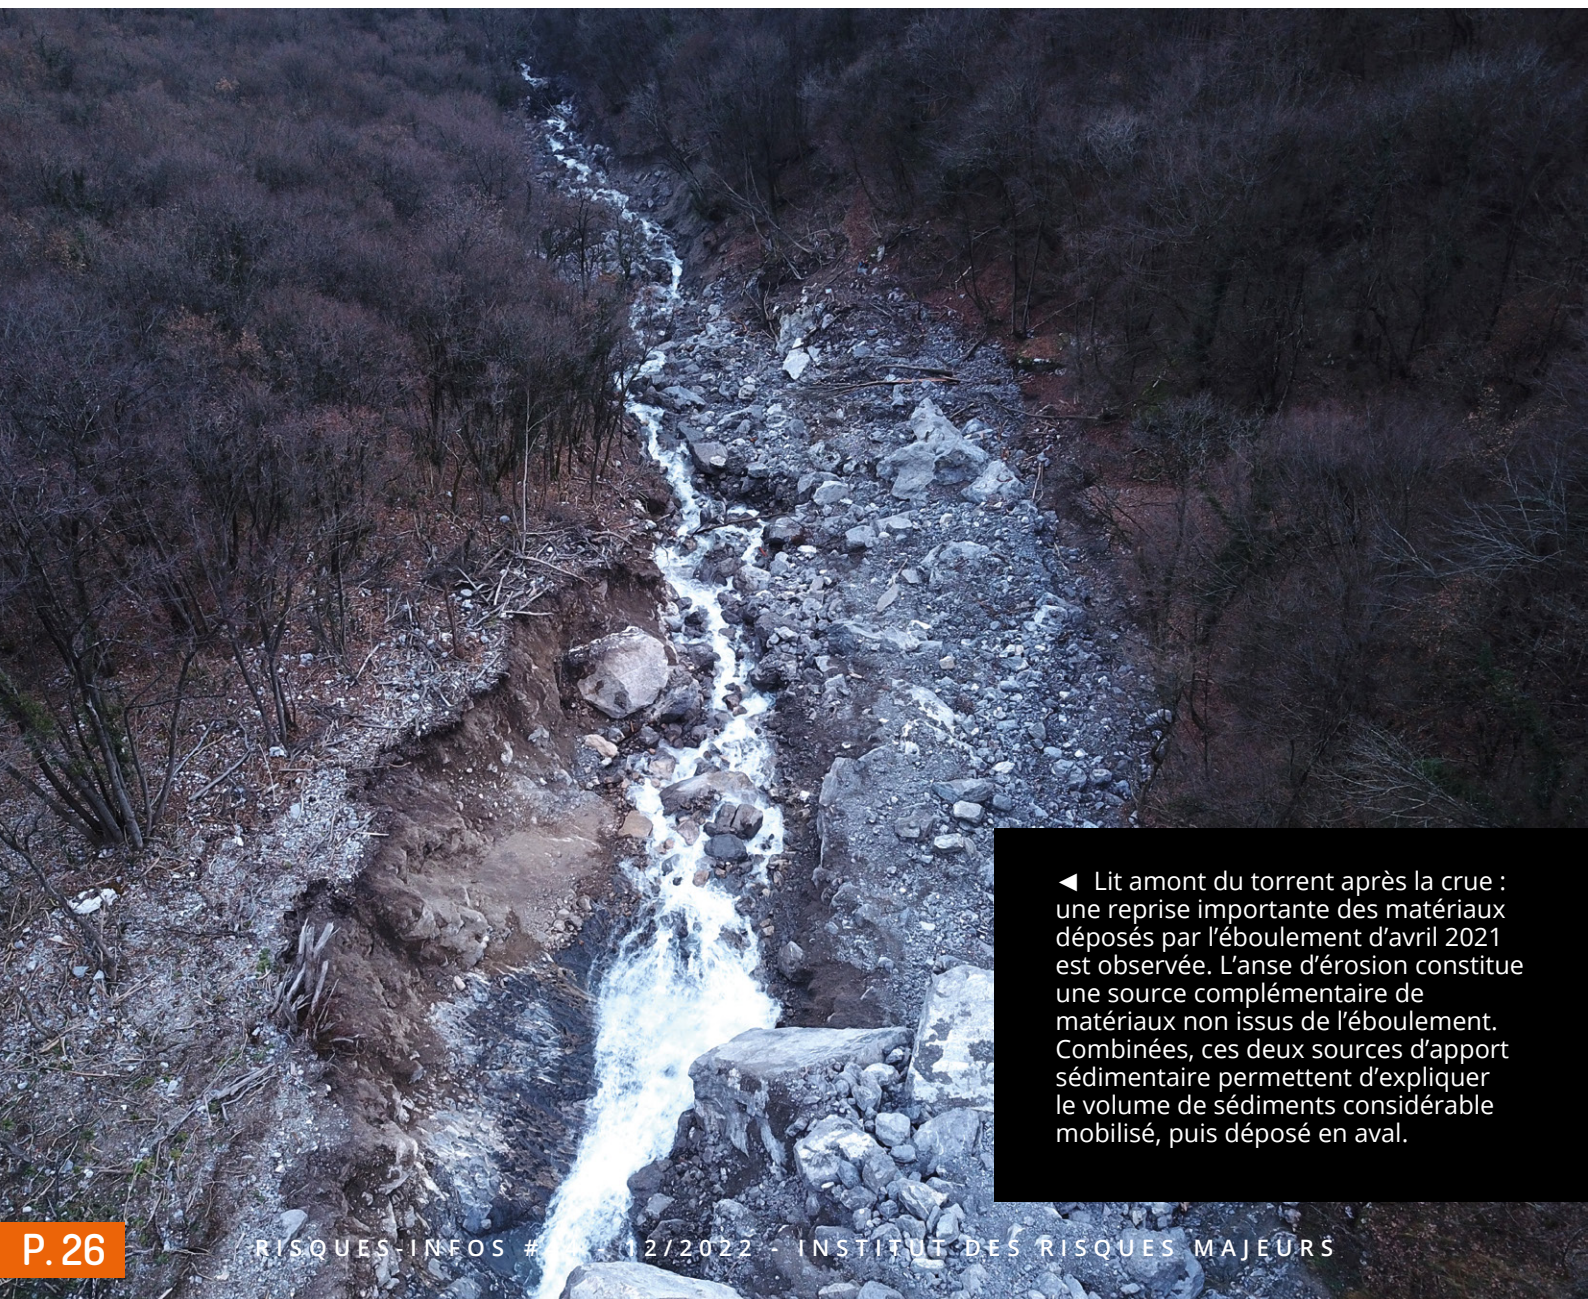
◀ Lit amont du torrent après la crue : une reprise importante des matériaux déposés par l'éboulement d'avril 2021 est observée. L'anse d'érosion constitue une source complémentaire de matériaux non issus de l'éboulement. Combinées, ces deux sources d'apport sédimentaire permettent d'expliquer le volume de sédiments considérable mobilisé, puis déposé en aval.

Le 29 décembre 2021, le torrent de Montfort a connu une crue torrentielle particulièrement intense. Les pluies soutenues les 28 et 29 décembre, combinées à une fusion nivale importante d'un manteau neigeux épais et précoce, ont conduit à une crue longue et intense, avec des débits soutenus durant plus de douze heures. Ces écoulements ont mobilisé à la fois les sédiments déposés dans le lit suite à l'éboulement survenu en

avril 2021, mais également des matériaux issus d'érosion de berge plus à l'aval.

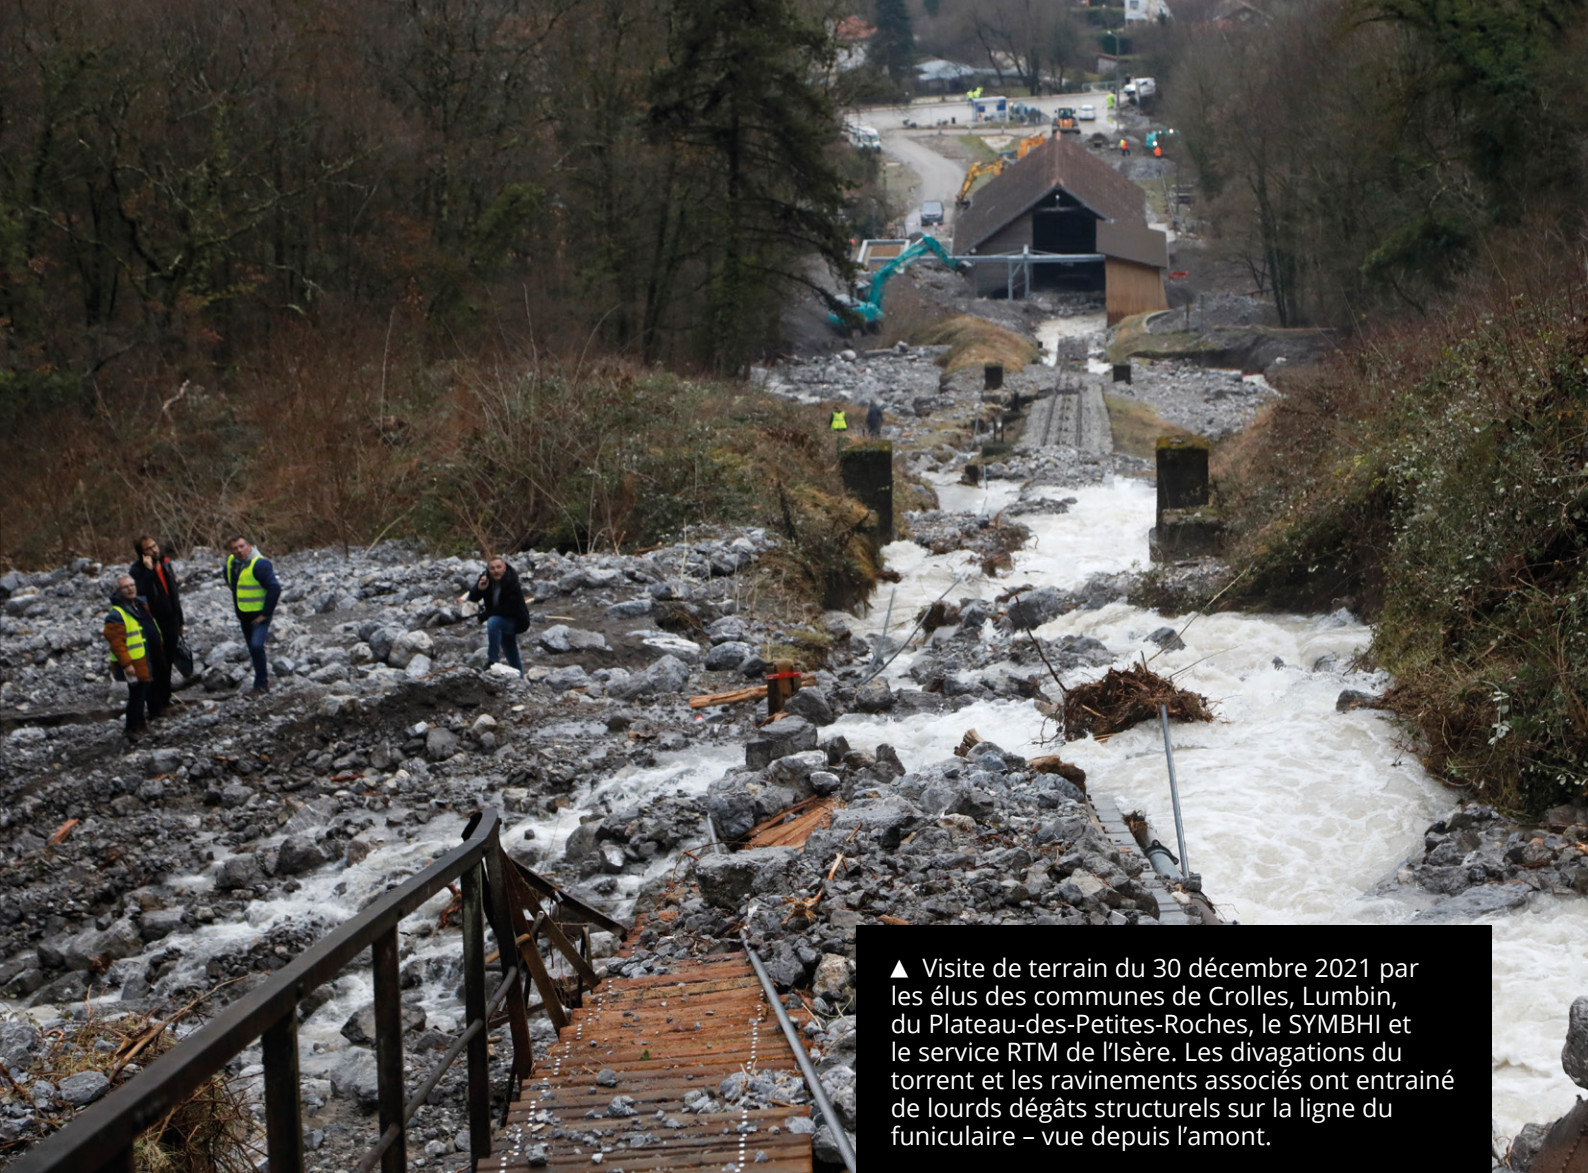
▲ Visite de terrain du 30 décembre 2021 par les élus des communes de Crolles, Lumbin, du Plateau-des-Petites-Roches, le SYMBHI et le service RTM de l'Isère. Les divagations du torrent et les ravinelements associés ont entraîné de lourds dégâts structurels sur la ligne du funiculaire – vue depuis l'amont.

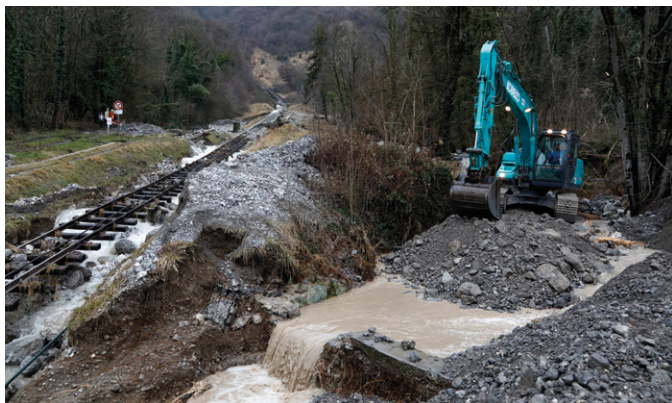
▲ Le lit du torrent, ainsi que les différents ouvrages de franchissement ont été intégralement comblés par les sédiments charriés au cours de la crue, conduisant à de multiples débordements et des divagations sur le cône de déjection.

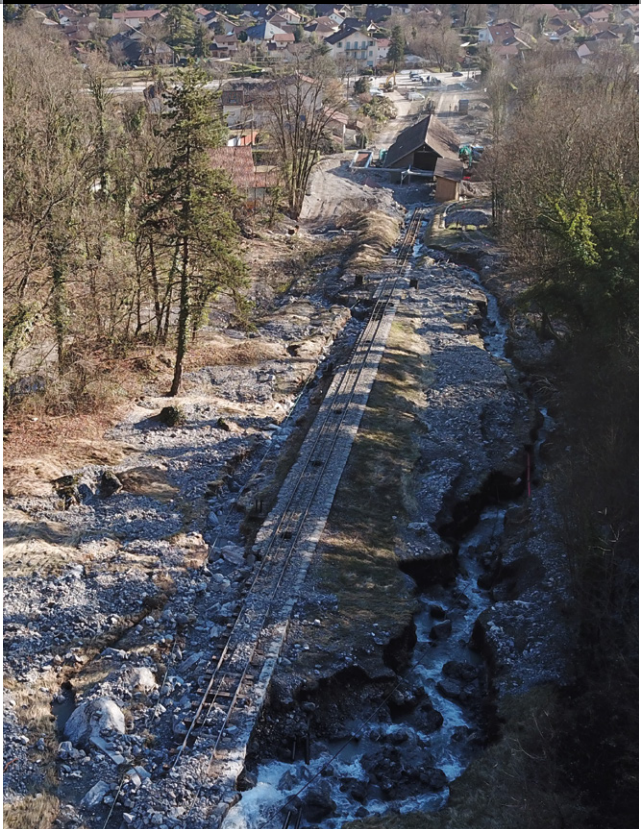
► Ravinelements engendrés par les divagations du torrent – conséquences de l'obstruction du franchissement amont de la ligne du funiculaire.
