DOSSIER

RETOUR D'EXPÉRIENCE DU SYNDICAT MIXTE D'AMÉNAGEMENT DE L'ARVE ET DE SES AFFLUENTS (SM3A) SUITE À LA CRUE DES 14 ET 15 NOVEMBRE 2023

Claire Brivet, direction Pôle milieu
Cyril Jousse, coordinateur PAPI
Anne Lepeu, référente Systèmes d'endiguement
Florent Charles, directeur
Mireille Dubois, chargée de mission sensibilisation et vulnérabilité

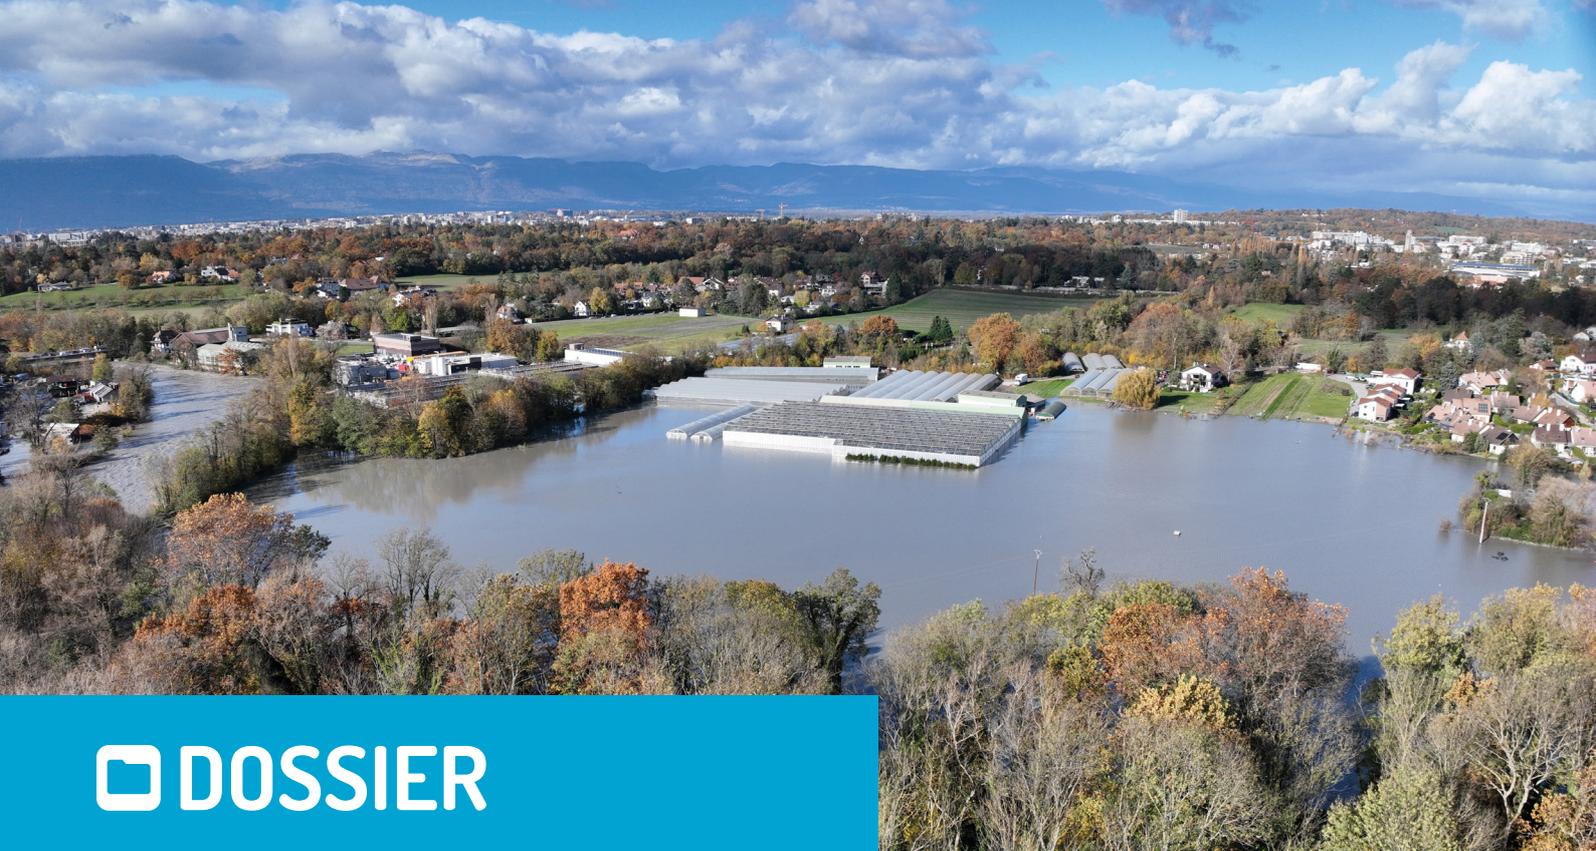
Inondation de la plaine maraîchère en basse vallée de l'Arve - © SM3A

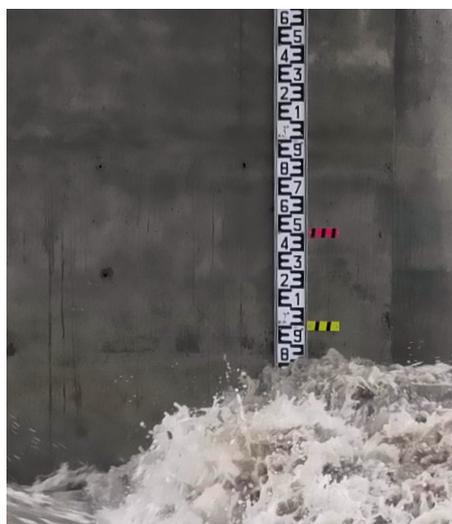
Suivi des crues à Magland © SM3A

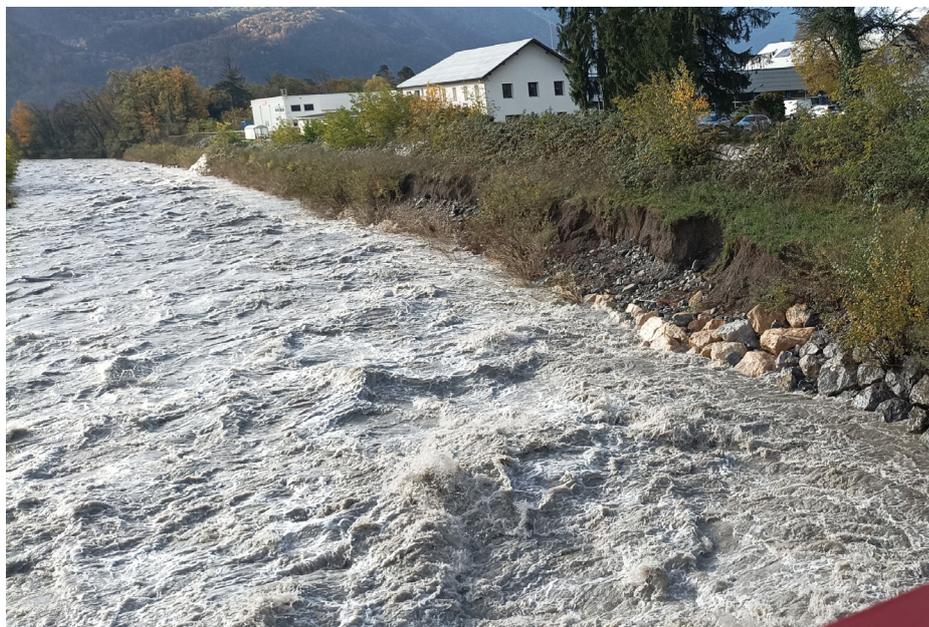
Marignier : Génie végétal et berge en grande partie arraché © SM3A

Les désordres relevés sont en majorité la conséquence d'érosion externe en pied ayant entraîné un effondrement partiel du parement. Certaines techniques végétales récentes ont également été touchées, rappelant leur vulnérabilité pendant les trois/quatre premières années après la construction.

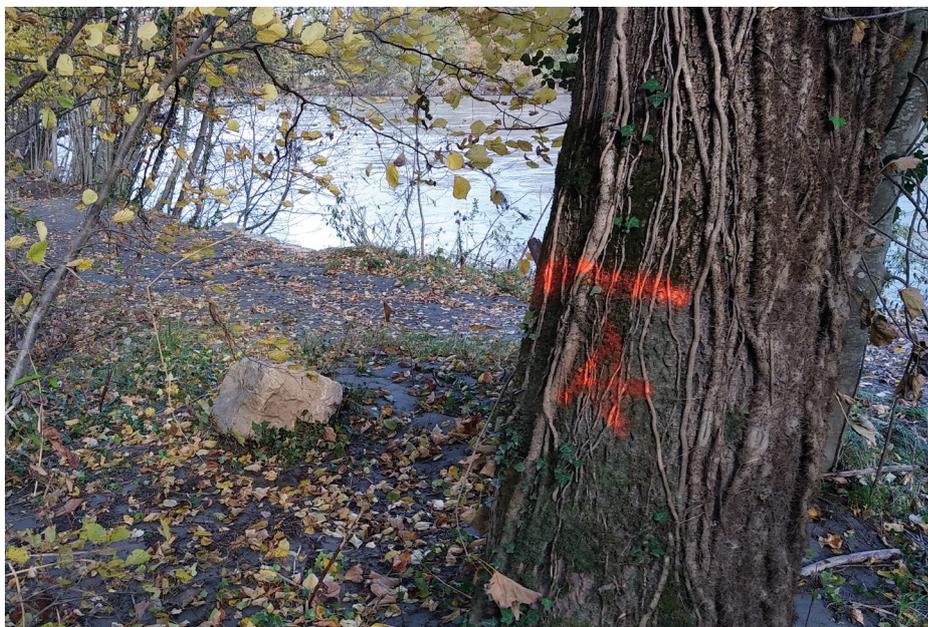
Laisse de crue de l'Arve © SM3A

Dans les jours suivant l'évènement, le relevé des laisses de crue a été effectué sur les principaux secteurs avec une bonne réactivité collective. Après marquage des points par les agents SM3A, des prestataires extérieurs ont fait le tour des points pour les relevés topographiques précis. Malgré la bonne réactivité, certains points se sont retrouvés sous la neige... Le relevé des points a d'abord été fait sur papier, puis avec l'application Q Field une fois le paramétrage achevé par le référent SIG/bases de données du SM3A. Il reste toutefois des marges d'optimisation pour gagner du temps à l'avenir, notamment en structurant la base de données.
