AUTOMNE 2023 : UNE SUCCESSION DE CRUES TORRENTIELLES ET DE MOUVEMENTS DE TERRAIN MARQUE LES ALPES DU NORD

Anais Sogno, ingénieure, ONF-RTM (Office national des forêts – Restauration des terrains en montagne)

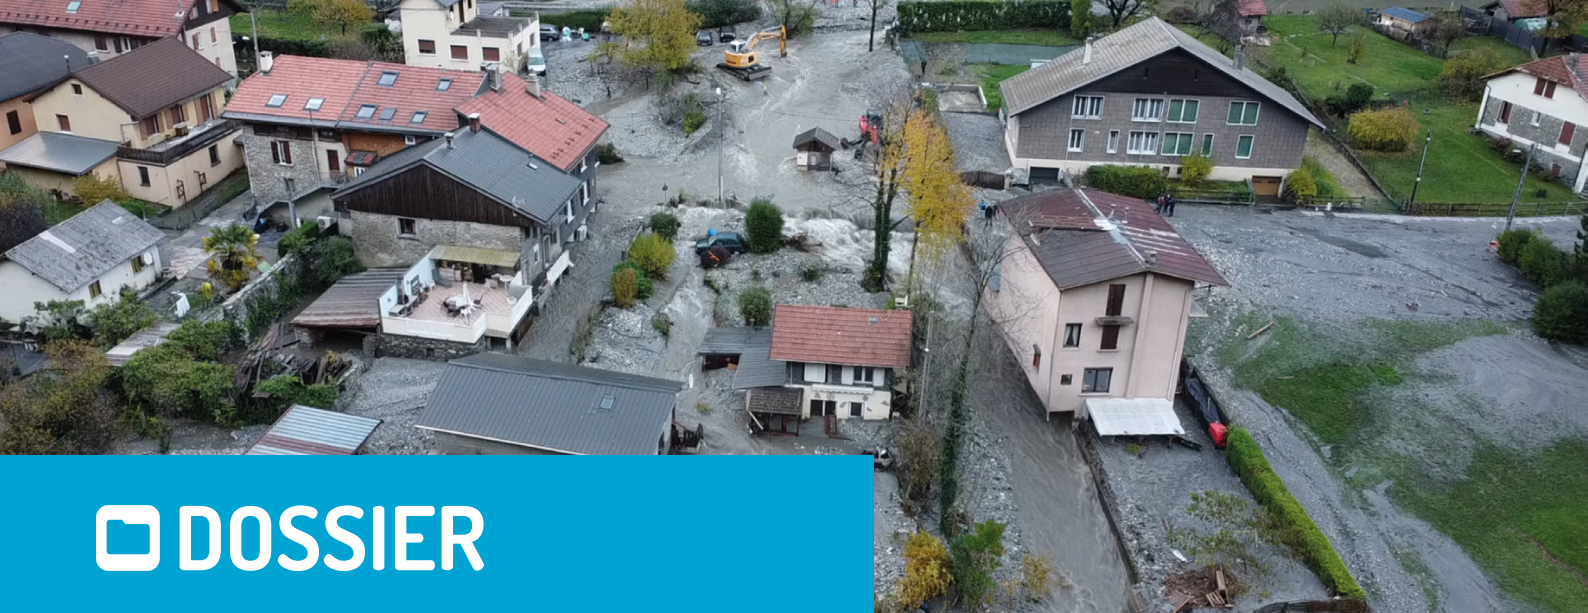
Vue aérienne de Notre-Dame-de-Briançon le 15 novembre 2023. On remarquera l'engravement important du hameau et les pelles mécaniques à l'œuvre pour réduire les impacts de cette crue - © ONF-RTM

À La Léchère, dans la vallée de la Tarentaise, le ruisseau de la Fougère a connu une crue torrentielle d'une ampleur rare. Son bassin versant, de forme allongée, s'étend sur une longueur de 11 km pour 29 km² de superficie. Les premiers débordements sont constatés dans la nuit du 14 au 15 novembre à Notre-Dame-de-Briançon. Le torrent, en crue, déborde et divague alors dans le village transportant une importante quantité de sédiments : la voie ferrée est détériorée (une interruption de plus de quatre semaines sera nécessaire pour remettre les trains sur les rails), une cinquantaine de bâtiments est inondée engendrant un relogement d'urgence de plusieurs foyers, une large zone est engravée et la station d'épuration ainsi que le passage à niveau sont hors service.

Ce qui marquera également cet évènement, c'est la durée de la crue : bien après la fin des précipitations et les premiers débordements, le torrent était encore en crue jusqu'au début de soirée du 15 novembre. Les travaux d'urgence entrepris pour essayer de remettre le torrent dans son lit auront limité l'étendue des dégâts.

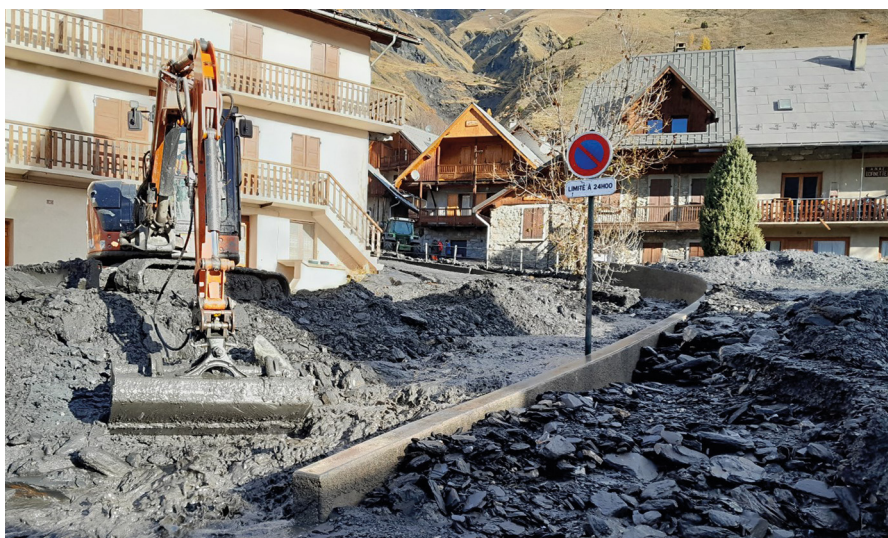
Curage d'urgence du chenal du ruisseau de l'Église à Saint-Sorlin-d'Arves le 15/11/2023 vers 10h © ONF-RTM

fluide avec une concentration très importante en matériaux) remplit une plage de dépôt de 800 m³ avant de continuer en direction des habitations. Le canal qui traverse le village est dépassé, la lave sort de son lit avec une force dévastatrice. Les matériaux se répartissent de part et d'autre du chenal sur une vingtaine de mètres de large en engravant l'ensemble de la longueur du cône de déjection. Plusieurs habitations sont atteintes, ainsi que l'église.

Il s'agit de l'évènement le plus fort jamais connu sur ce cours d'eau, le dernier remontant à 1992 avec trois fois moins de volume mobilisé. Ce sont environ 6 000 m³ de matériaux qui ont été déplacés lors de cette crue, provenant pour moitié d'un glissement de terrain activé à l'amont immédiat de la plage de dépôt. La commune a su rebondir et, conjointement avec le Syndicat du Pays de Maurienne, des travaux d'urgence ont été immédiatement entrepris, ce qui a permis d'éviter des dégâts supplémentaires.

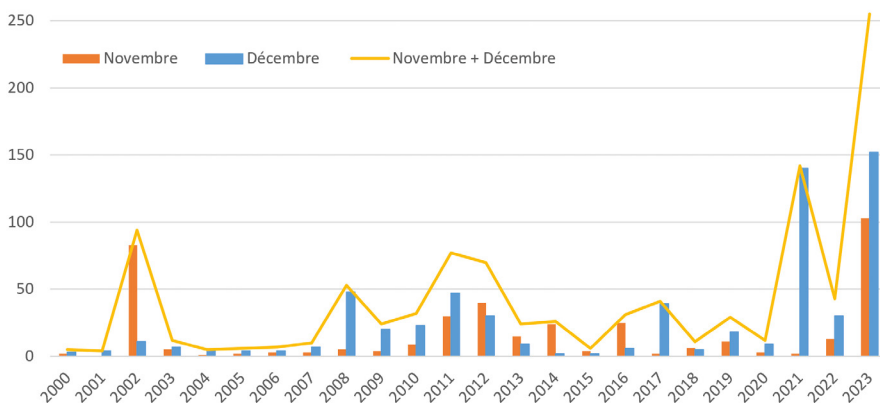
Figure 2 - Nombre d'évènements au cours des mois de novembre et décembre de 2000 à 2023. Données issues de la BD-RTM en date du 1er mai 2024 - © ONF-RTM

Cet enchaînement d'évènements remarquables témoigne d'un automne particulier. Sur les Alpes du Nord, l'année 2023 est la première, depuis au moins l'an 2000, à comporter autant d'évènements pour les mois de novembre et décembre : 255 évènements ont pu être recensés sur les départements de la Haute-Savoie (99), de la Savoie (78) et de l'Isère (78). Ce nombre est remarquable car il correspond à la moyenne annuelle du nombre d'évènements sur les vingt dernières années ; ainsi en deux mois il y a eu autant d'évènements que lors d'une année moyenne.

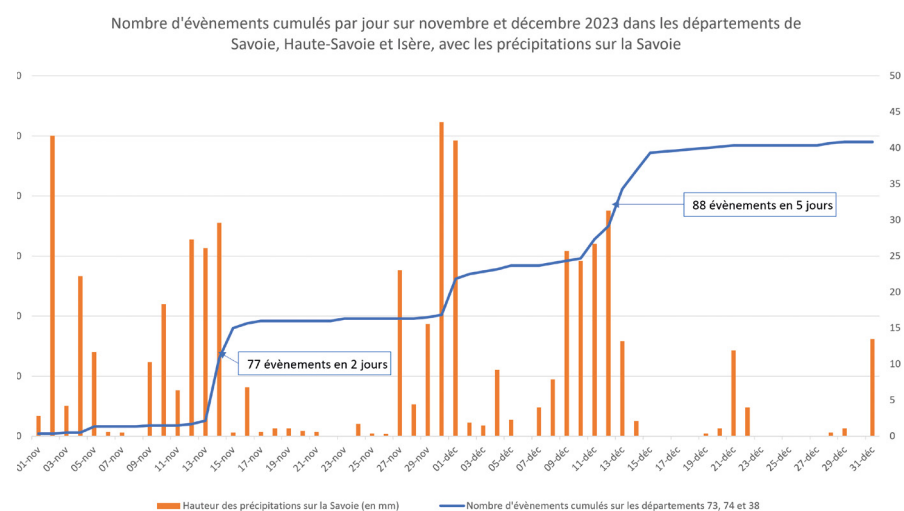
Figure 3 - Graphique issu des données de la BD-RTM au 01/05/2024 et de Météo France - © ONF-RTM

Au-delà de certains évènements isolés dépassant la période de retour de dix ans, il faut souligner la succession de ces phénomènes sur une courte période, concentrée autour de trois pics d'activité et illustrée sur le territoire de Saint-Sorlin d'Arves (figure 3). En regardant plus en détail la fin d'année, nous observons que lors du 14-15 novembre, 70 évènements sont

recensés et 86 au cours de la période du 11 au 15 décembre, ainsi plus de deux tiers des évènements de ces deux mois ont eu lieu sur ces deux pics évènementiels. Ces derniers se sont produits à la suite d'une accumulation importante de précipitations.
