LA CRUE DE LA BÉRARDE

Texte : Vincent Koulinski, expert en hydraulique torrentielle, ETRM

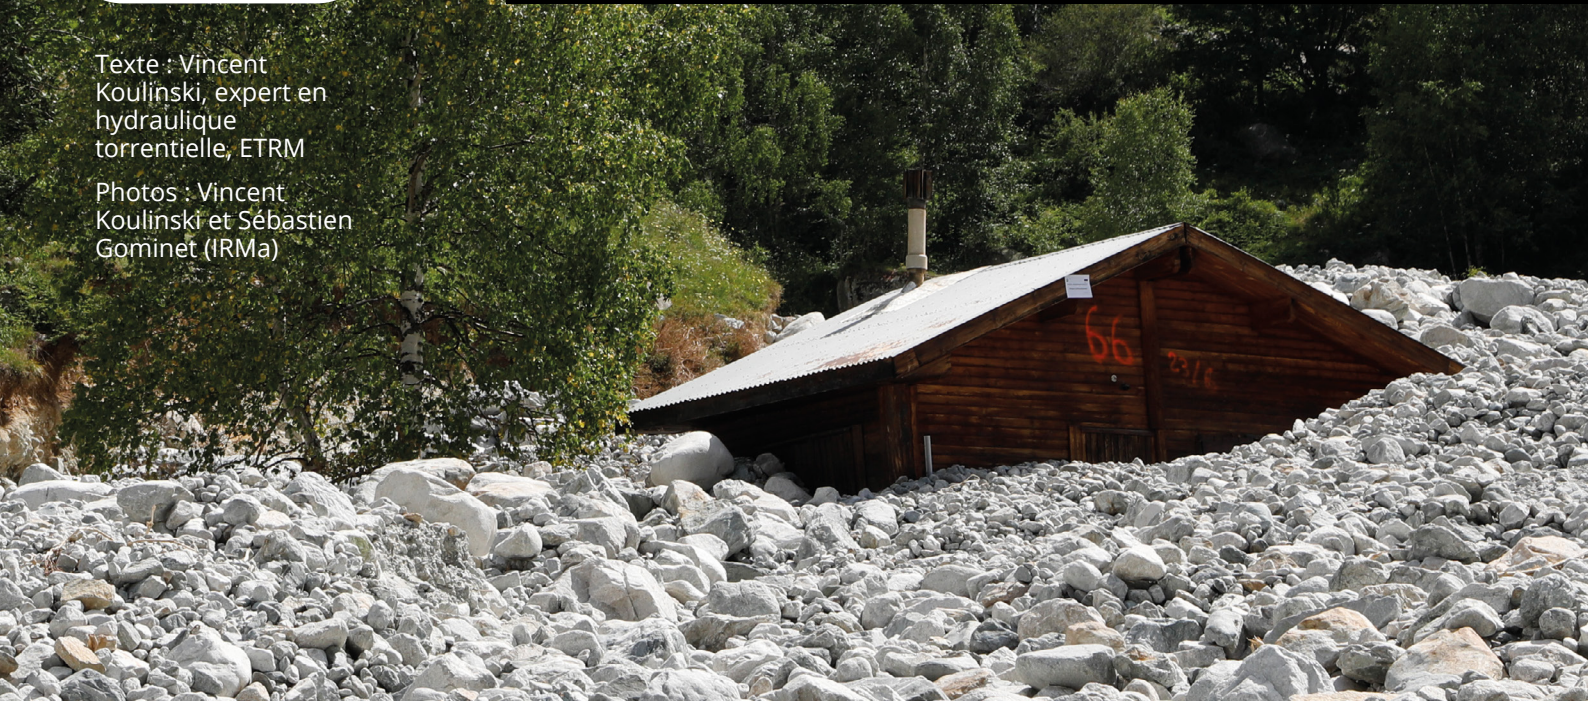
▲ 2022
© Vincent Kouliniski, ETRM

Il en résulte un dépôt de 14 mètres d'épaisseur et la submersion de terrasses glaciaires qui n'avaient pas été engravées depuis les dernières glaciations, il y a plus de 10 000 ans !

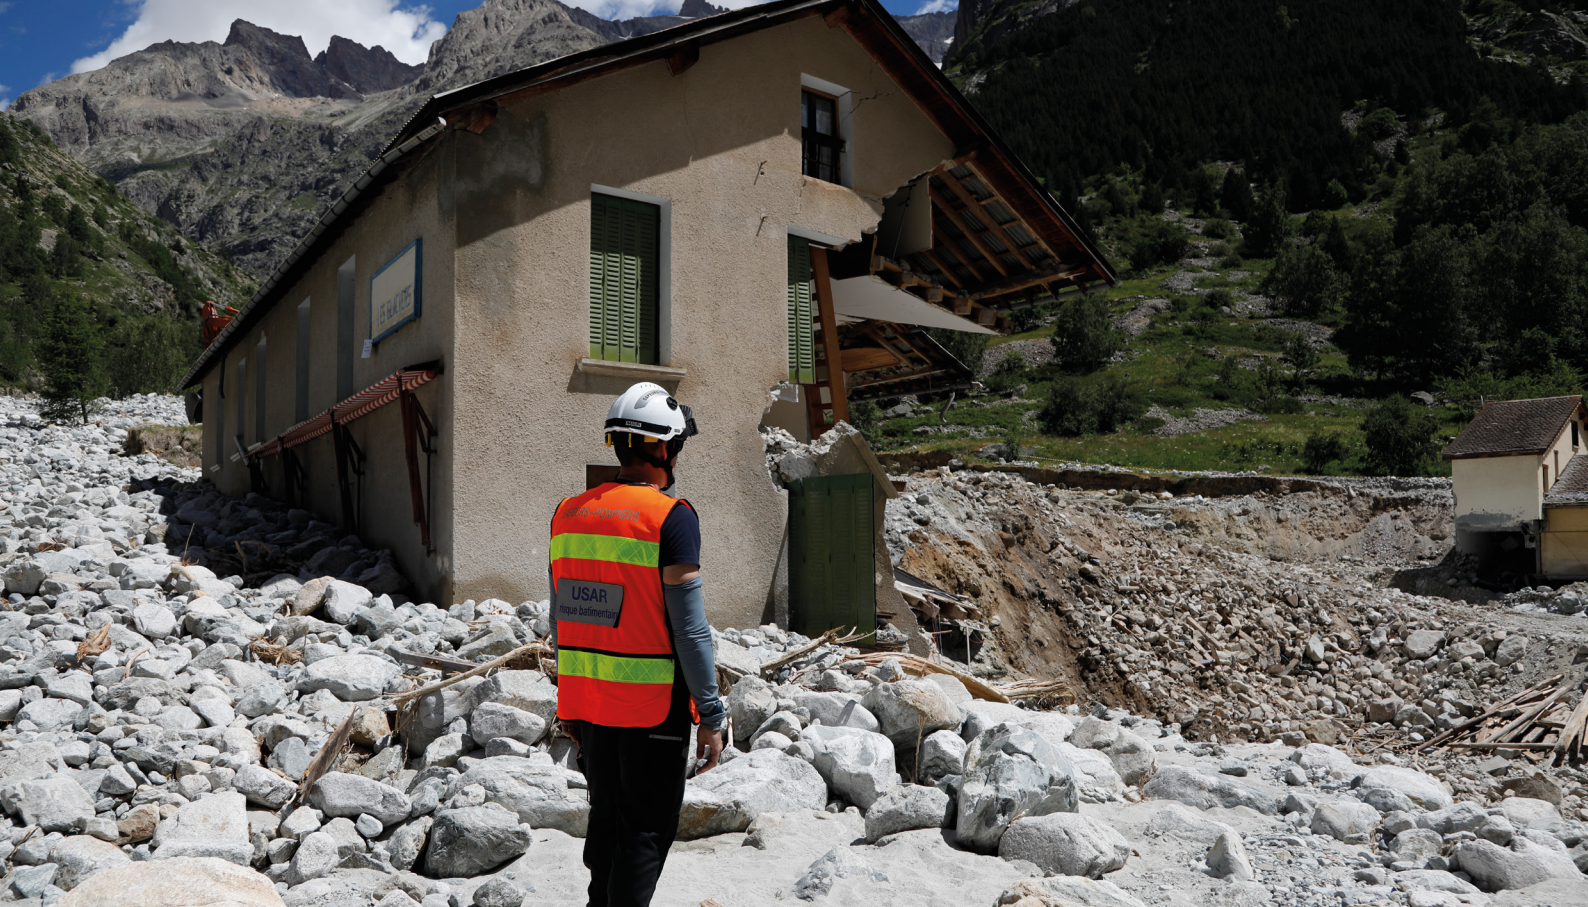
Le travail de l'unité de sauvetage d'appui et de recherche (USAR) du SDIS 38, a permis dès la fin de la crue, de classer les bâtiments en quatre catégories (échelle de dommages), afin de déterminer les risques d'effondrement de certains d'entre eux et de savoir s'il serait possible ou non pour les habitants de revenir chercher une partie de leurs biens.

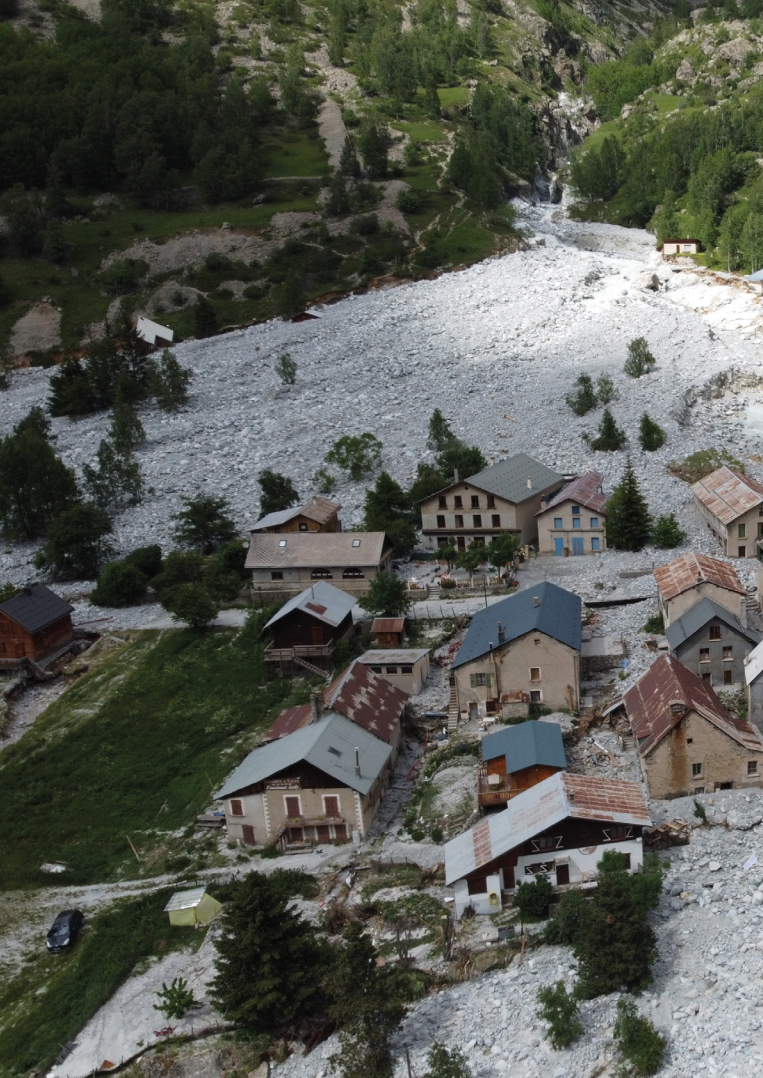
La crue du torrent des Étançons est caractérisée par un apport solide exceptionnel qui a conduit au comblement du lit et à une submersion progressive de l'ensemble du cône de déjection y compris du cœur du village (qui avait été épargné depuis la crue de 1785). Dans un second temps, le tarissement des apports depuis le torrent de Bonne Pierre a conduit à une reprise des matériaux (sur près de 5 mètres par endroit) et au creusement d'un lit dans le village. C'est ce phénomène qui détruit des bâtiments autour de l'église.
