2021 EN IMAGES

LE GLISSEMENT DE TERRAIN DU CHÂTELARD

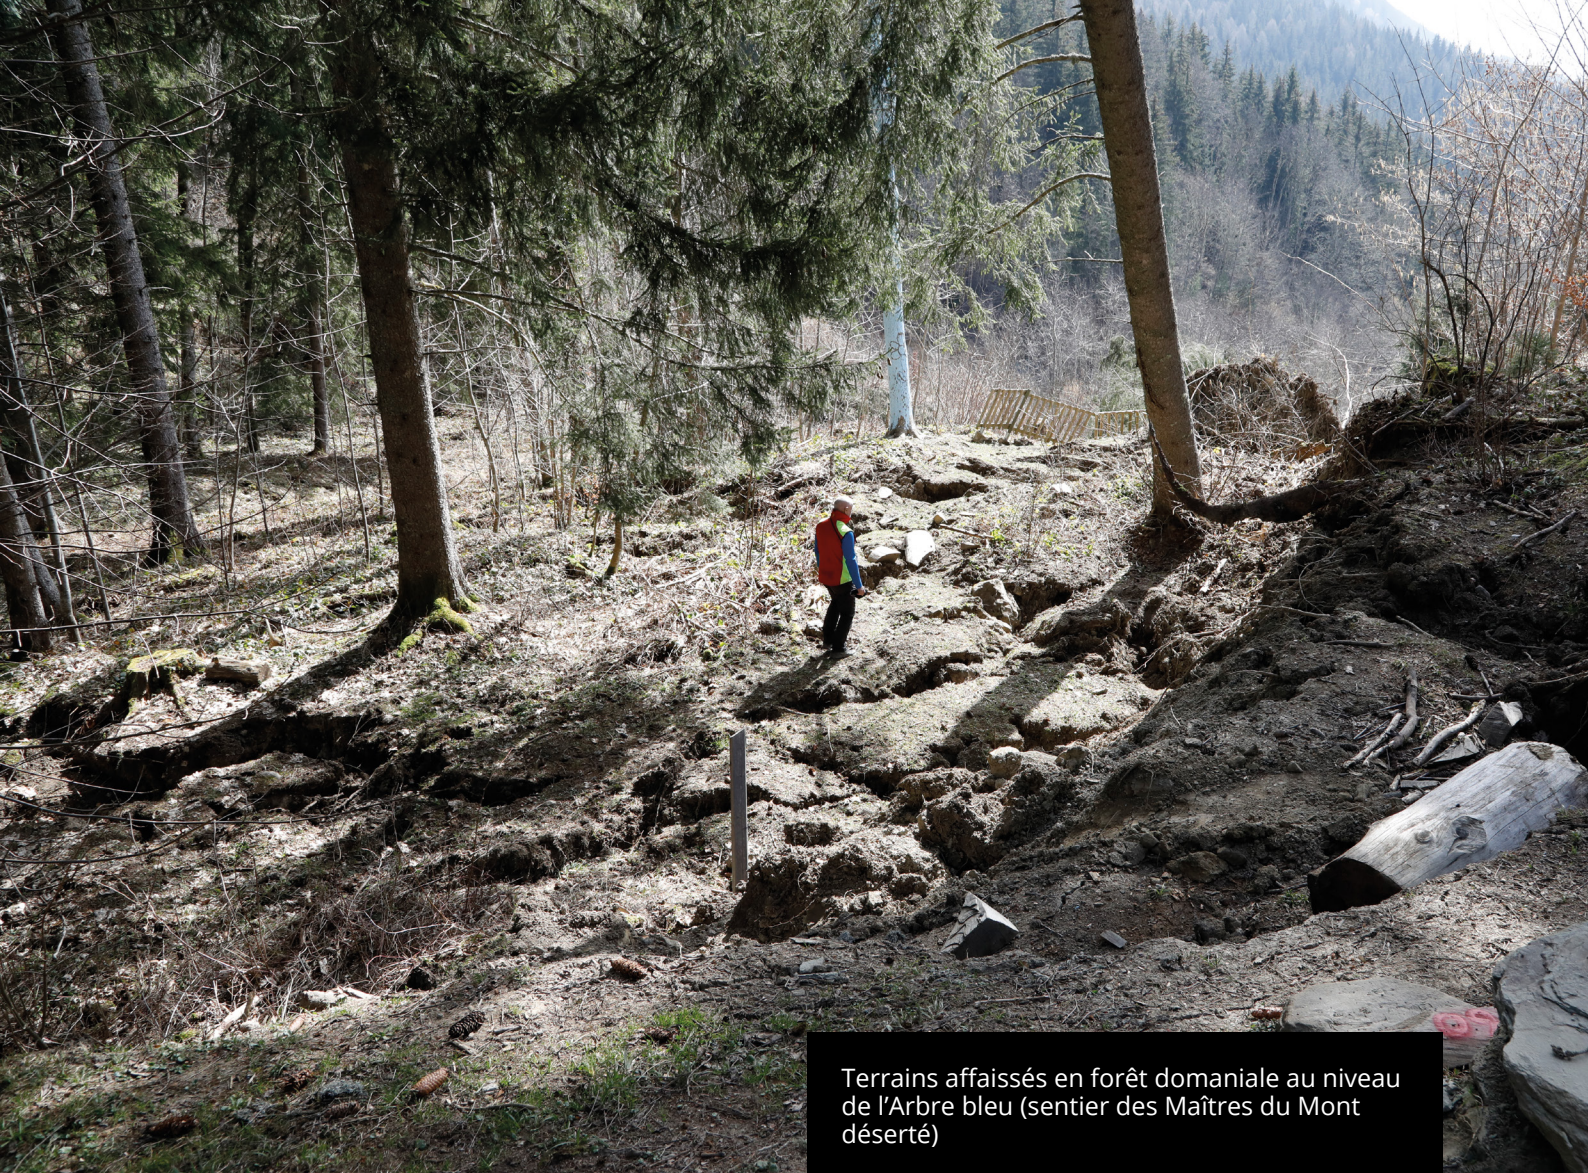
◀ Zone en mouvement déboisée au cours
des mois de mars et d'avril 2021.

Terrains affaiblis en forêt domaniale au niveau de l'Arbre bleu (sentier des Maîtres du Mont déserté)

Pour faciliter les travaux de remise en état de ces drains et valoriser les bois de qualité avant qu'ils ne soient emportés dans le glissement, une coupe d'environ 1000 m³ d'arbres a été réalisée au cours des mois de mars et avril 2021. Les drains ont ensuite été réparés au printemps et en été.

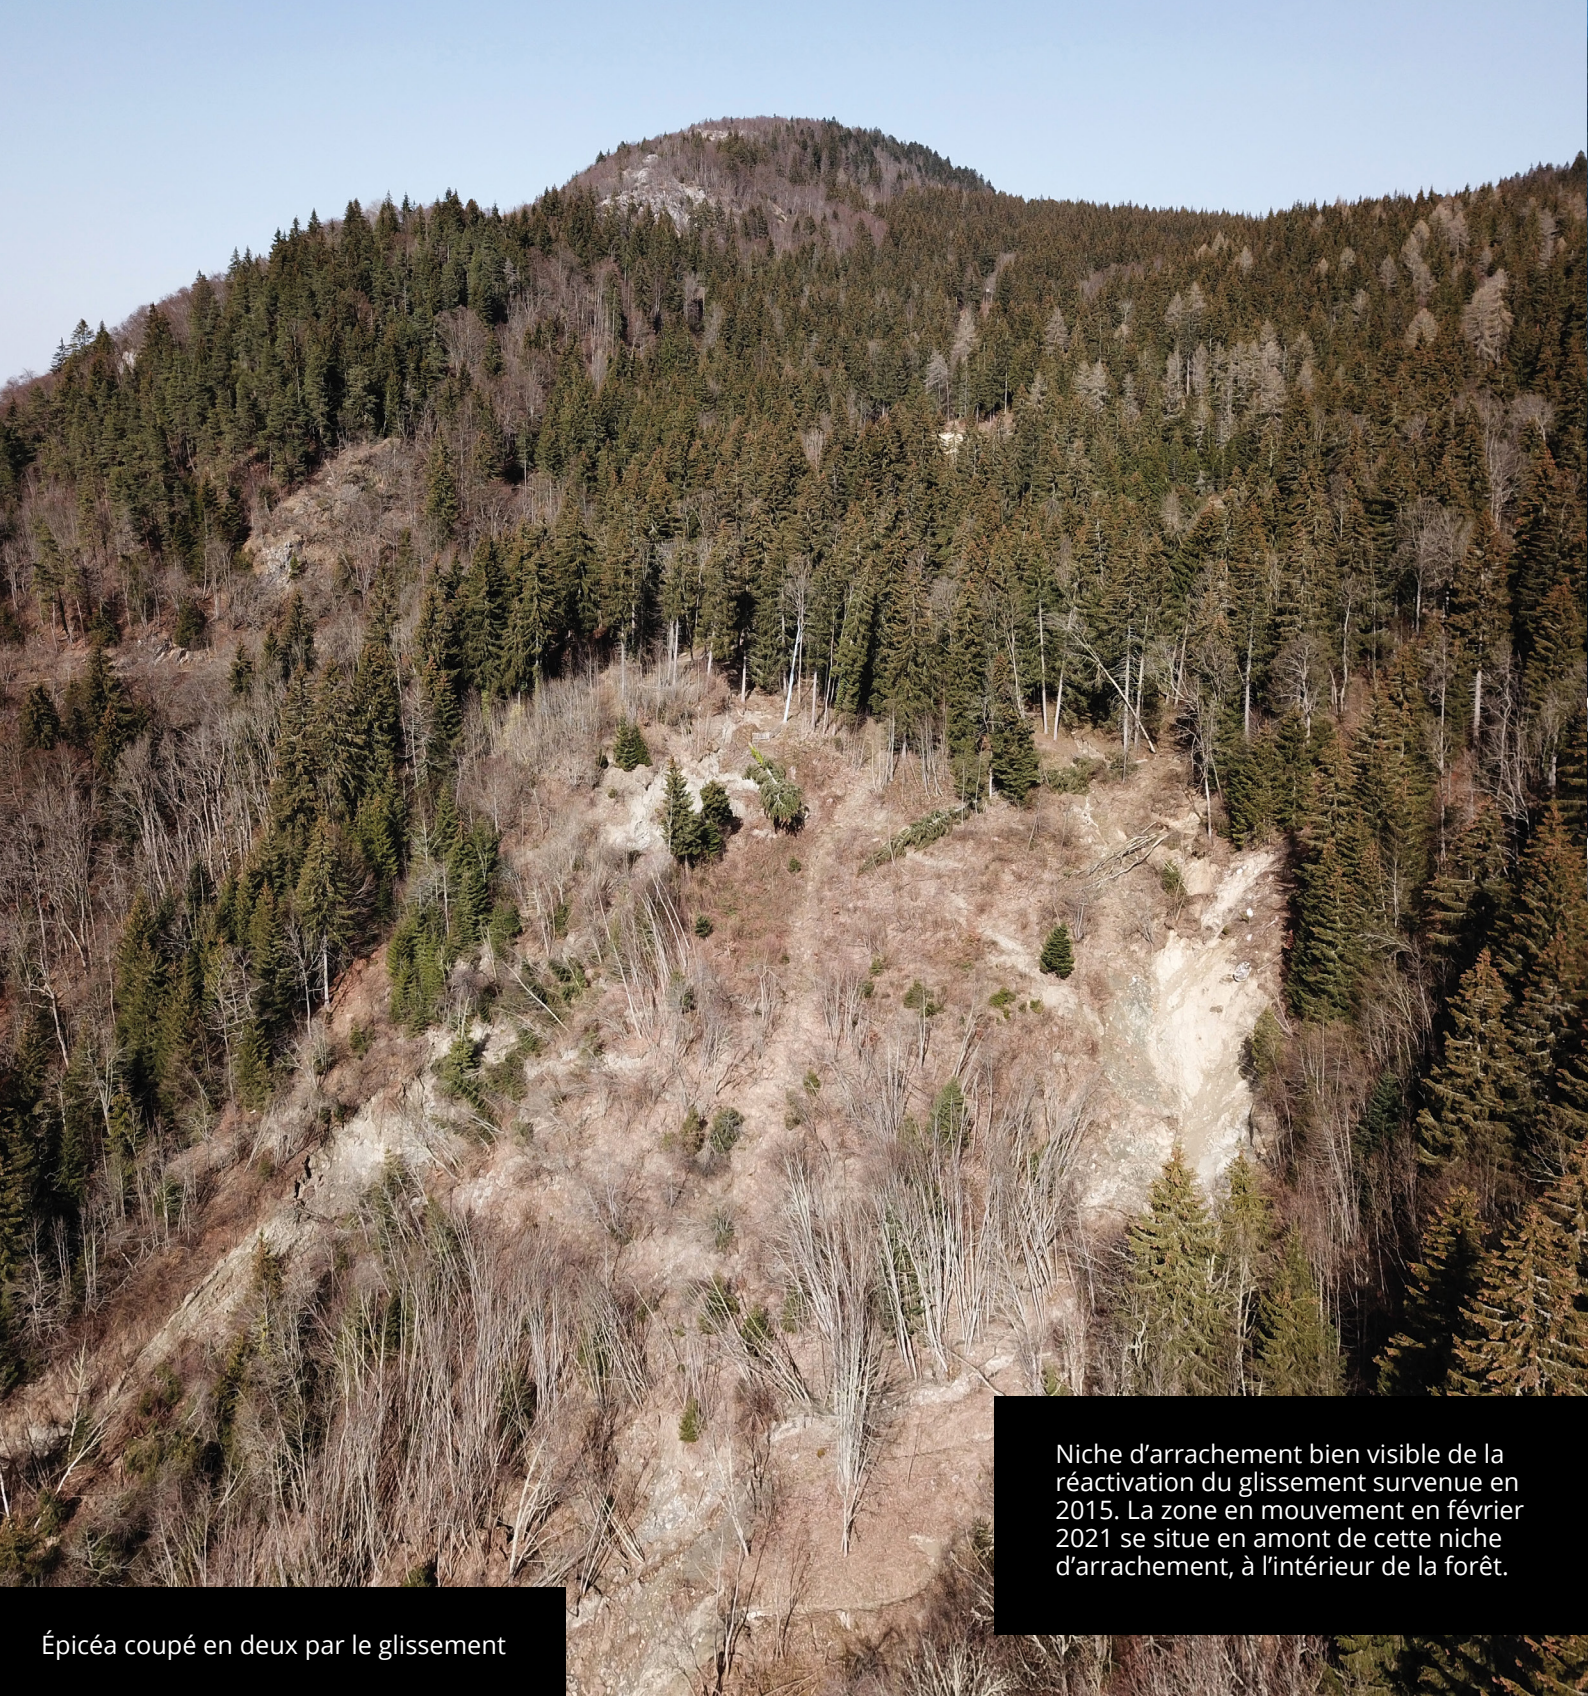
Niche d'arrachement bien visible de la réactivation du glissement survenue en 2015. La zone en mouvement en février 2021 se situe en amont de cette niche d'arrachement, à l'intérieur de la forêt.
