2021 EN IMAGES

2021 : LE PROJET ISERE AMONT EST ENFIN OPERATIONNEL !

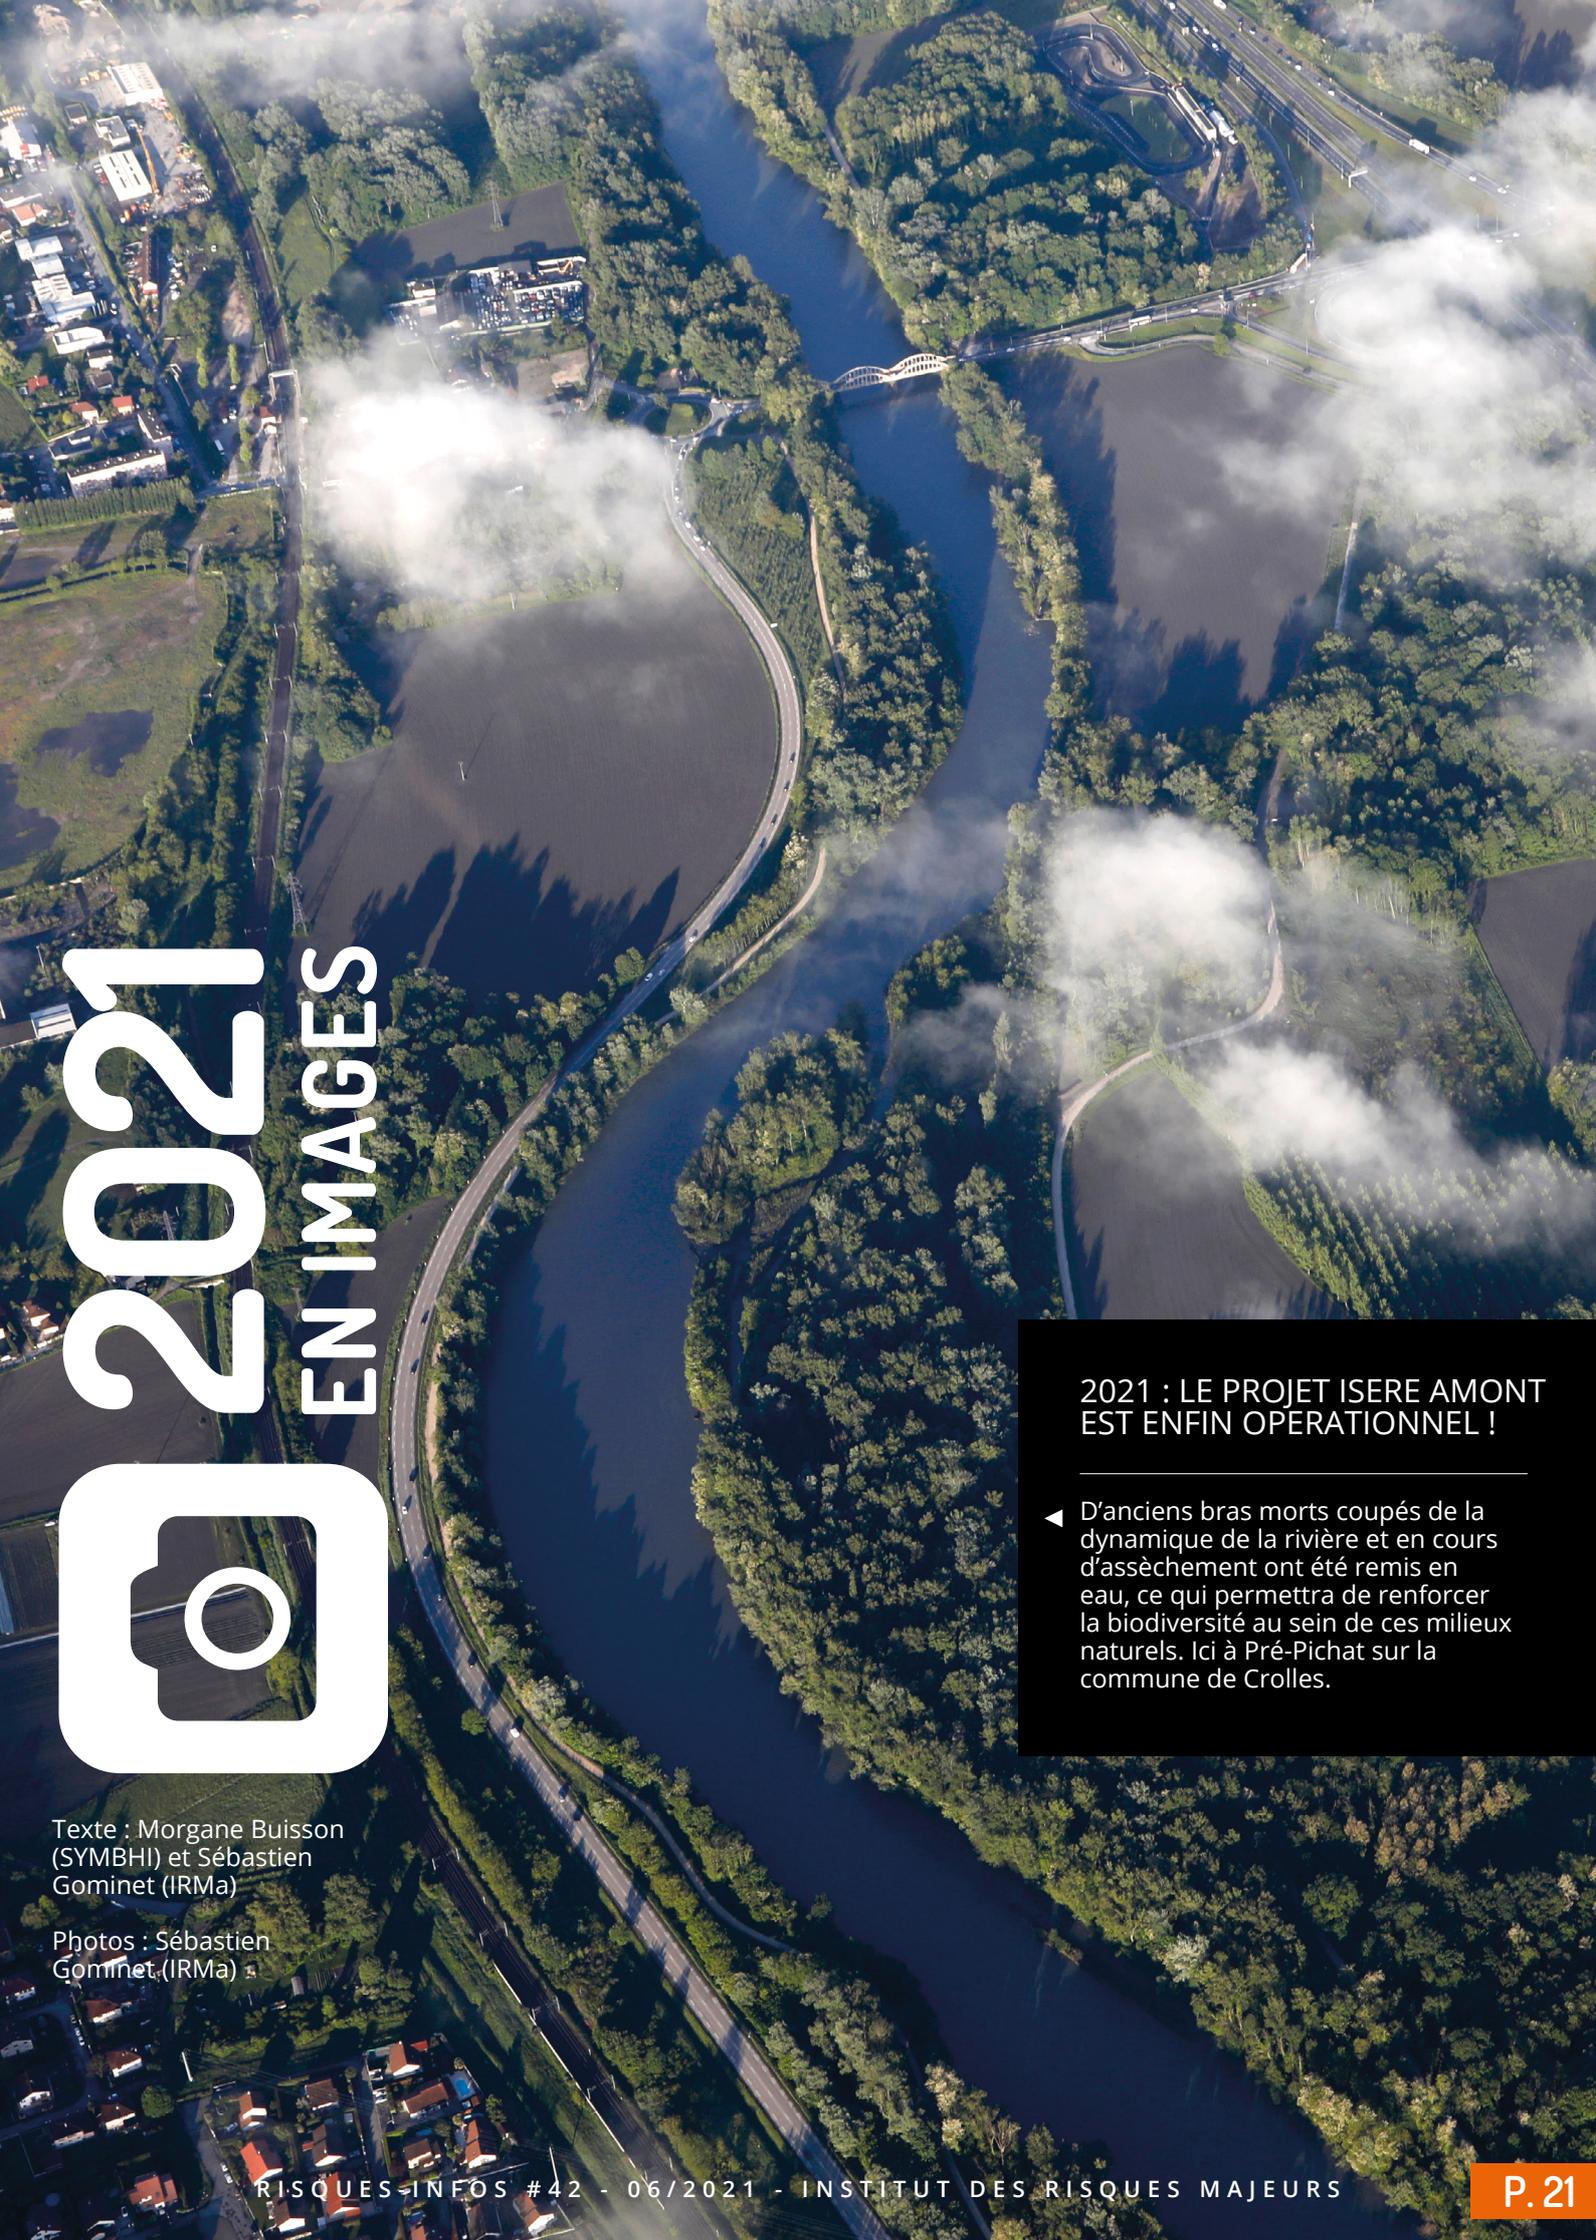
- ◀ D'anciens bras morts coupés de la dynamique de la rivière et en cours d'assèchement ont été remis en eau, ce qui permettra de renforcer la biodiversité au sein de ces milieux naturels. Ici à Pré-Pichat sur la commune de Crolles.

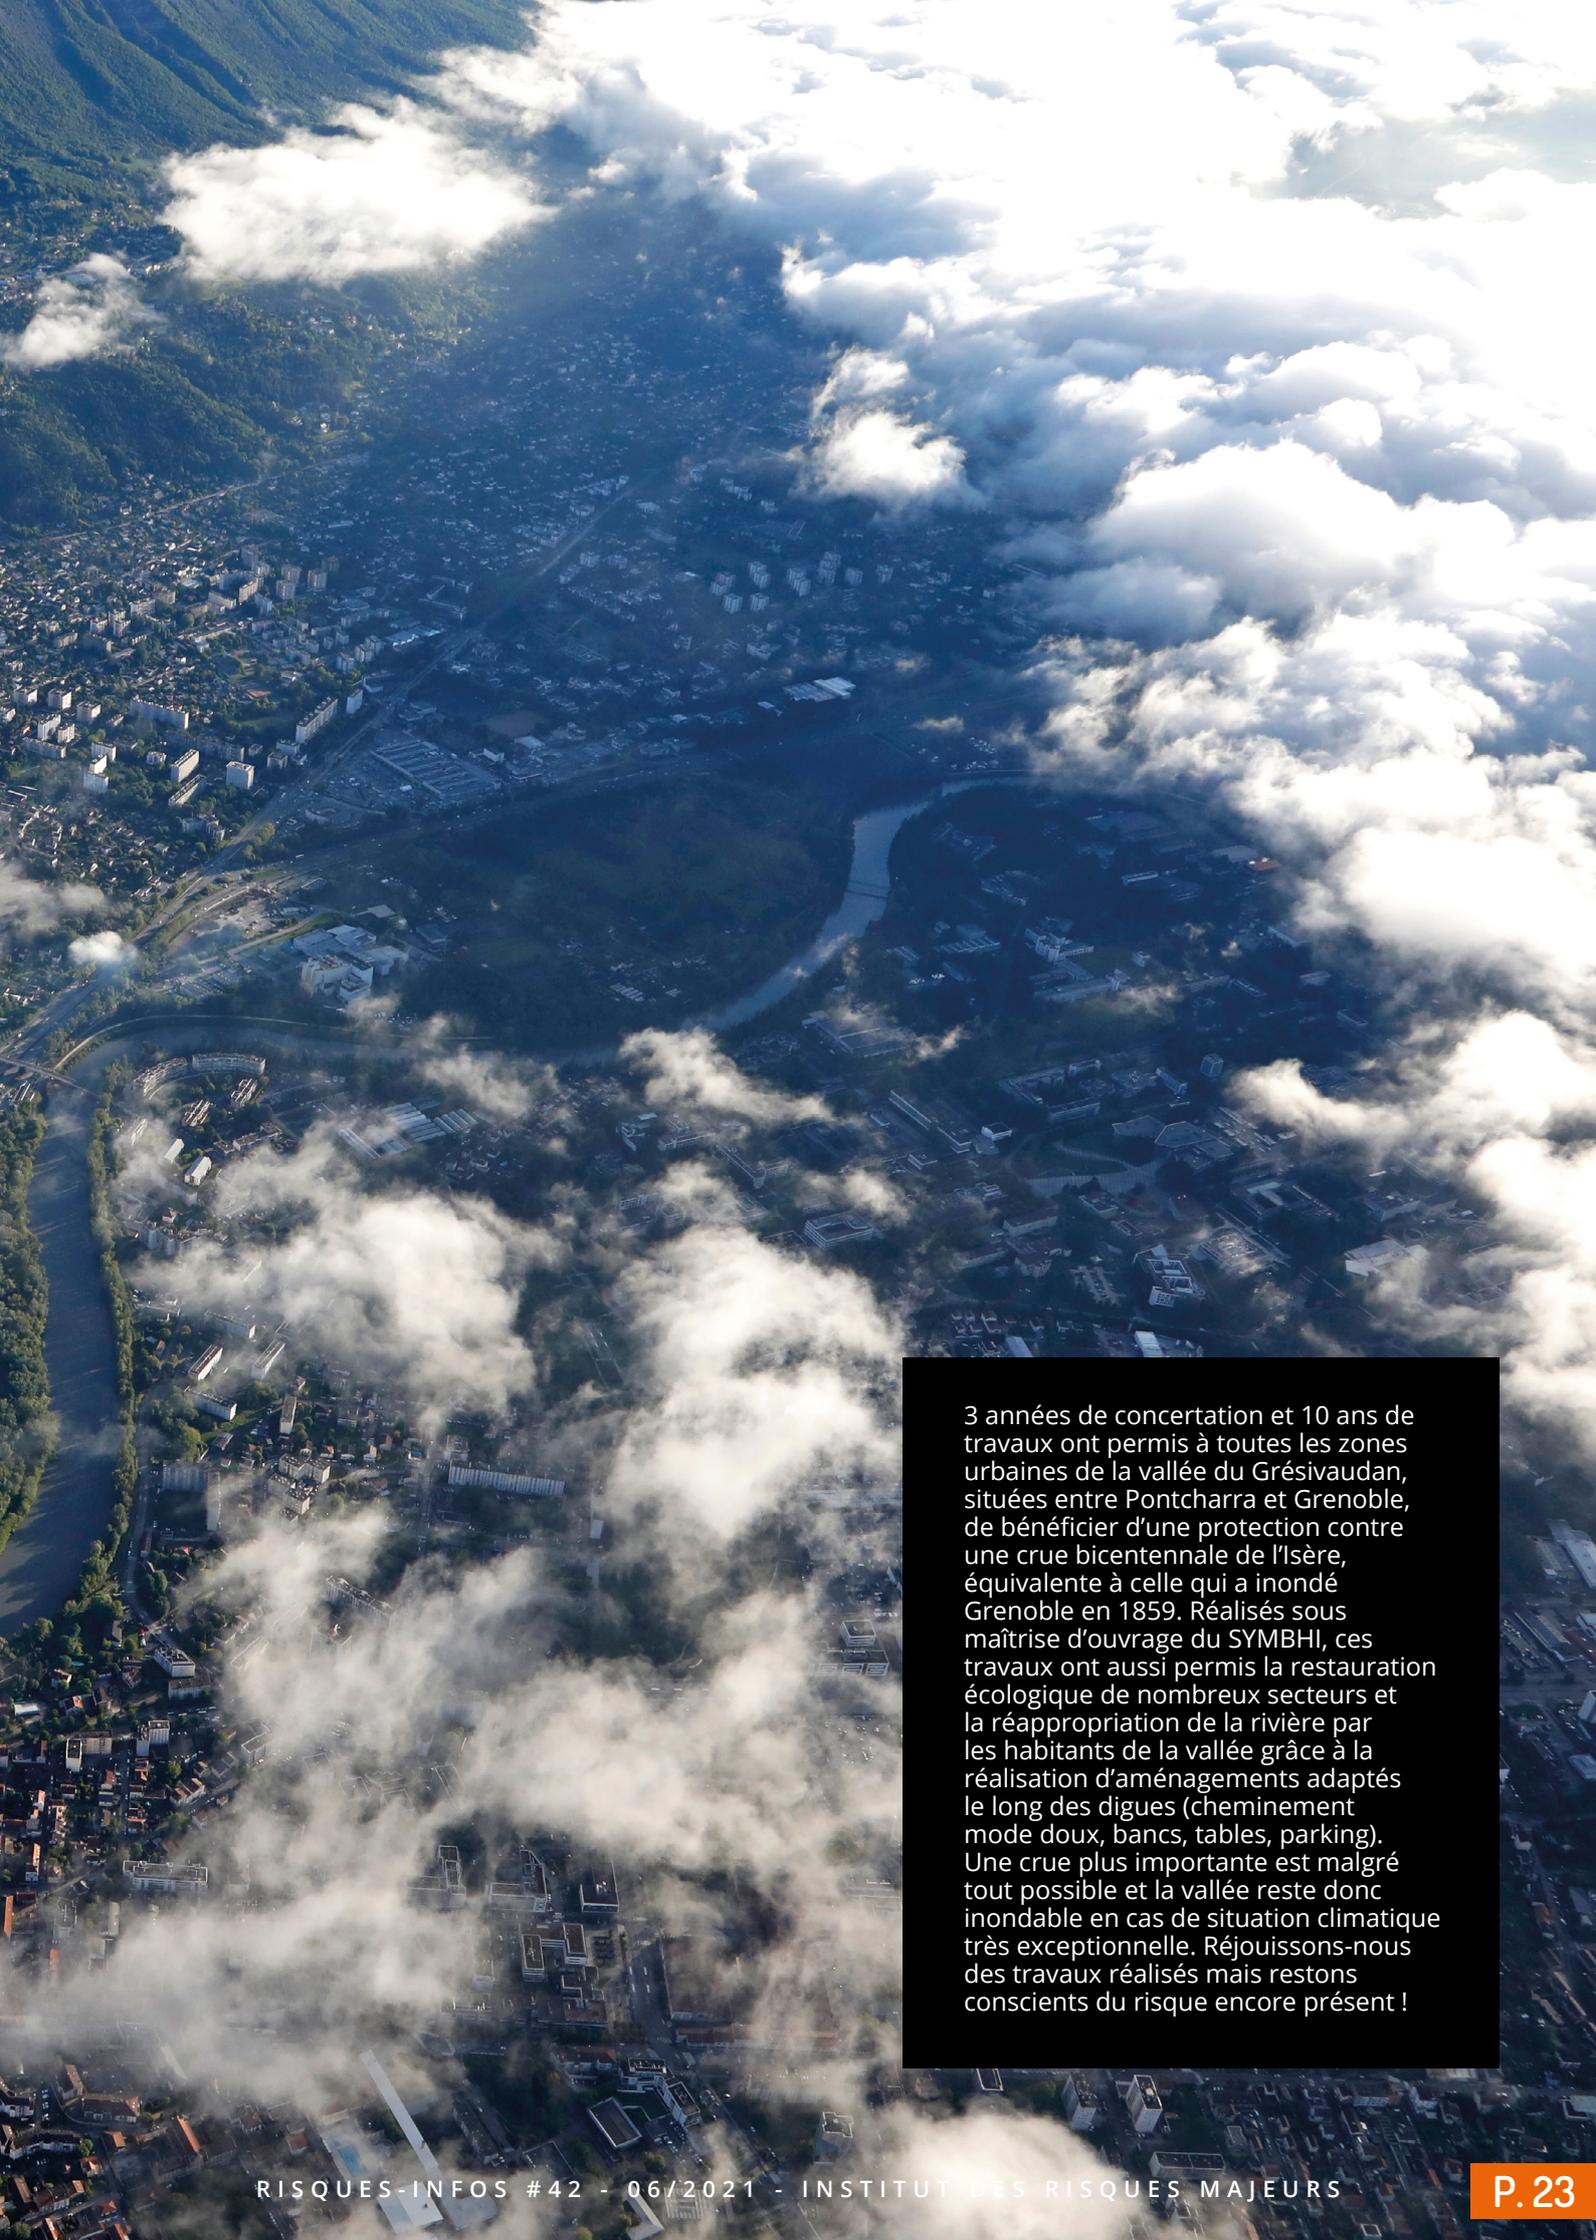
Au centre de la photo, le Champ d'inondation contrôlé (CIC) de Montbonnot/Saint-Ismier et du Bois français, c'est-à-dire la zone qui sera inondée « de manière contrôlée » dès une crue trentennale de l'Isère. Au total, 16 CIC ont été créés dans la vallée du Grésivaudan par le SYMBHI, permettant ainsi de stocker 35 millions de m³ d'eau en amont de Grenoble et d'assurer la protection de plus de 300 000 habitants contre une crue bicentennale de l'Isère.

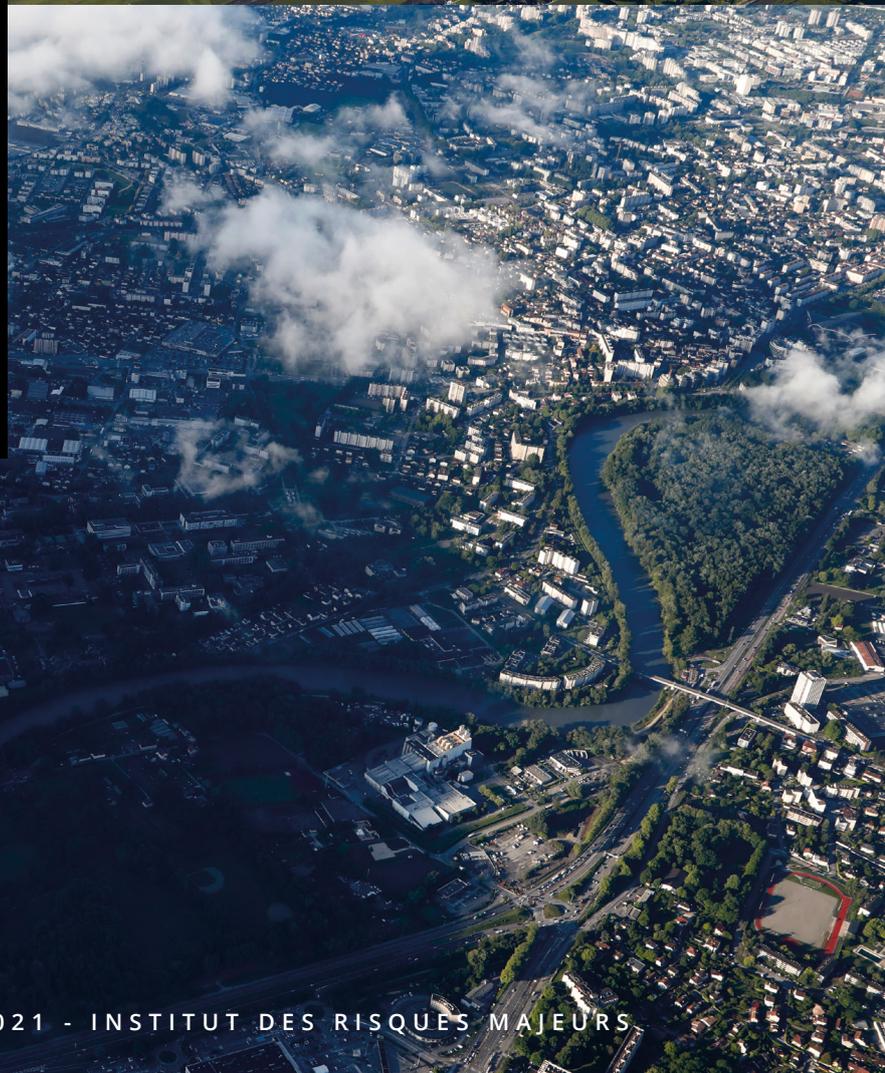
L'état des digues et leur vulnérabilité face au risque de rupture étaient variables selon les sites. Un confortement était nécessaire en cas de risque de glissement du talus dans la rivière, de brèche à la suite d'infiltration d'eau dans le corps de digue ou d'érosion du pied de digue. Les digues dont le niveau était plus bas que celui de la crue bicentennale ont été rehaussées. Certains tronçons ont été localement abaissés pour inonder la forêt alluviale et créer des milieux humides tout en assurant la protection des personnes et des biens. Ici, le confortement de la digue du campus de Saint-Martin-d'Hères.
