PATRIMOINE BÂTI ET PRÉVENTION DU RISQUE SISMIQUE : ENSEIGNEMENTS DE MISSIONS POST-SISMIQUES DE L'AFPS

Ghislaine Verrhiest-Leblanc, responsable de la cellule CAREX de l'Association française de génie sismique (AFPS) En collaboration avec **François Estrade**, coresponsable de la cellule CAREX de l'AFPS et **Didier Combescure**, président de l'AFPS

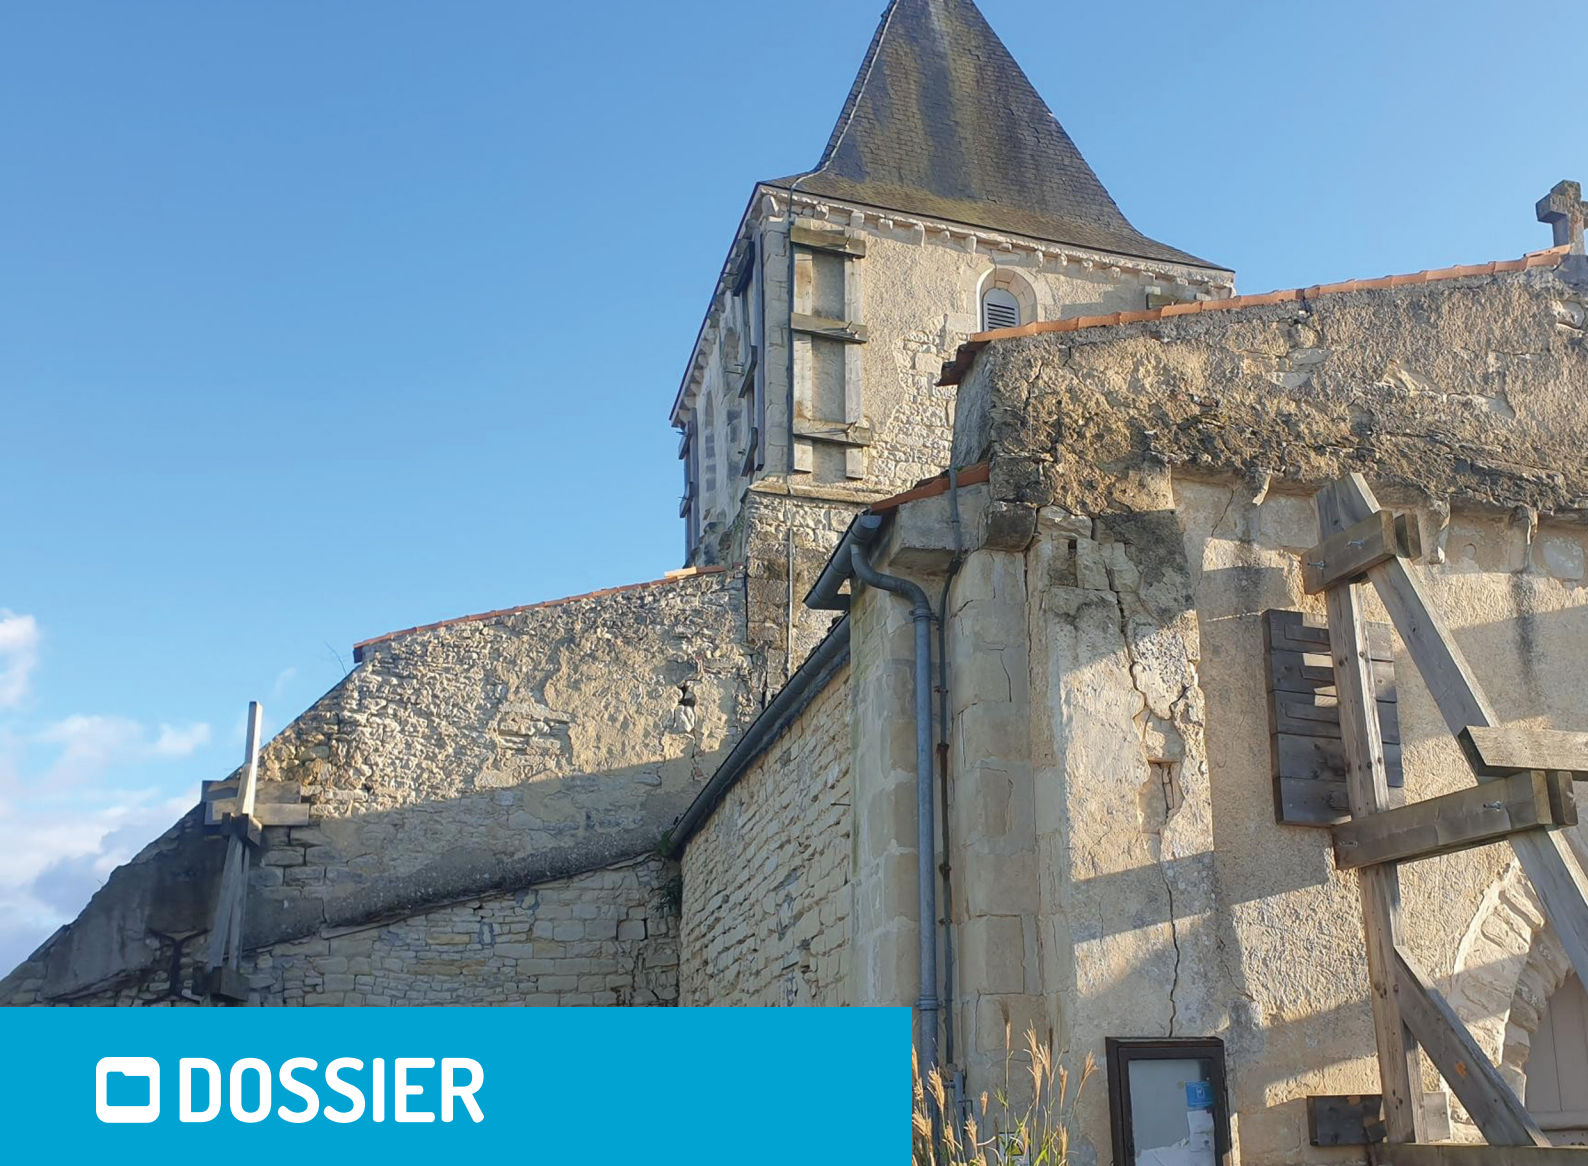
La vulnérabilité des églises exprimées lors du séisme de la Laigne en 2023 - © AFPS

En France, à la suite du séisme de La Laigne du 16 juin 2023, plusieurs églises anciennes – dont certaines remontent au XI^e siècle – ont été fragilisées par le séisme dans la zone épiscopale. Par mesure de sécurité, l'ensemble des édifices religieux proches de l'épicentre a été immédiatement fermé afin d'éviter tout risque pour le public. Seules les églises ayant

Deux communes ont particulièrement souffert : La Laigne et Cram-Chaban, où les églises

ont été parmi les plus touchées. Leurs clochers présentent de fortes fissurations, traduisant des sollicitations importantes lors du séisme. Sur l'église de La Laigne, des mouvements hors plan ont déformé certaines façades, fragilisant l'équilibre général de l'édifice.

parties hautes face aux accélérations sismiques. L'église d'Arçais, quant à elle, a connu un effondrement partiel de sa voûte intérieure, révélant une fragilité accrue des structures anciennes en pierre : fissures verticales, fragilisation des arcs et perte de cohésion entre blocs. Des

fissures ont également été relevées sur la façade nord, notamment le long des contreforts, habituellement destinés à stabiliser la structure.

Trois mois après le séisme, un confortement d'urgence a été réalisé sur la partie haute du clocher d'Arçais, afin de prévenir de nouvelles dégradations – une intervention qui illustre la nécessité d'actions rapides pour protéger le patrimoine après un choc majeur.

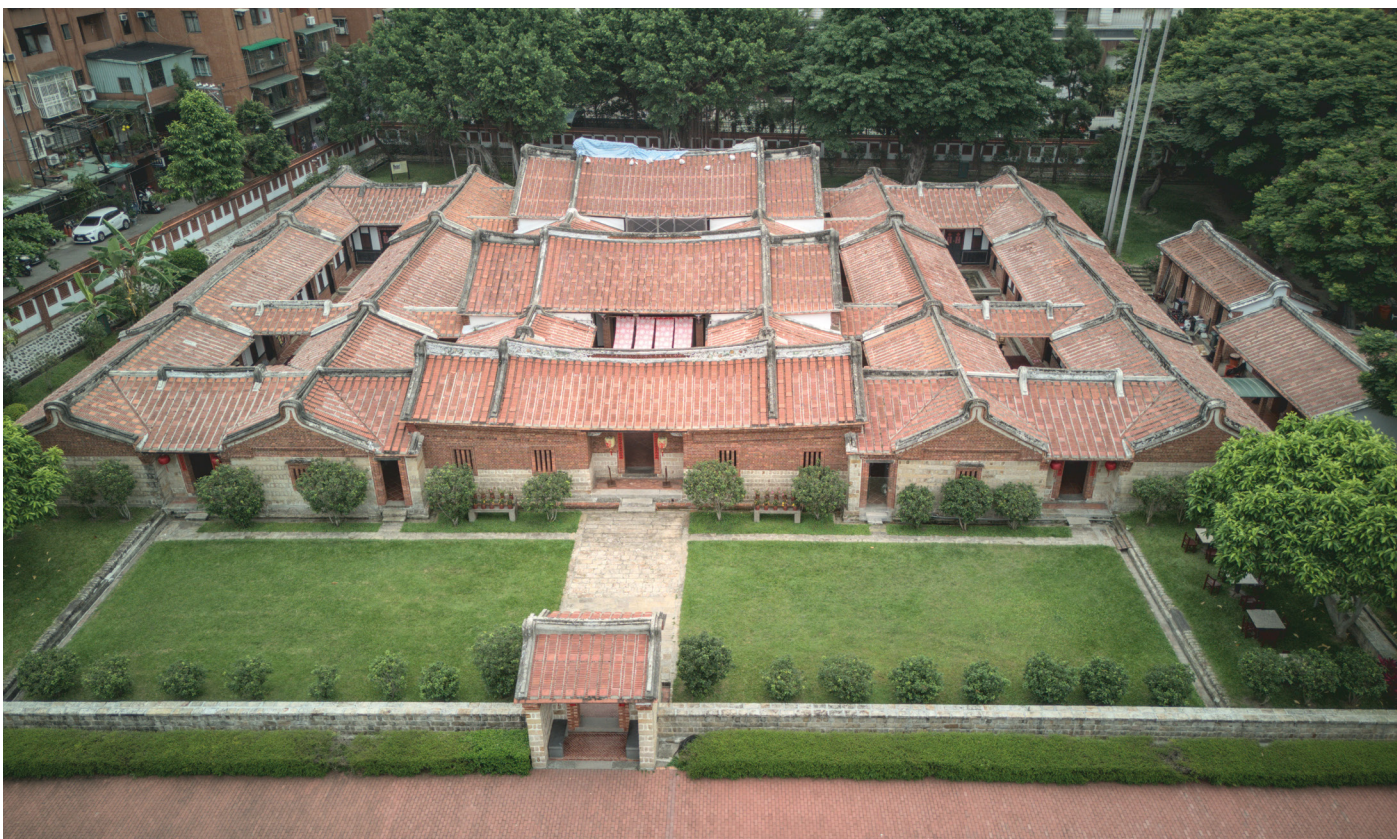
La résilience du patrimoine en question suite au séisme du 3 avril 2024 de Hualien à Taiwan © AFPS

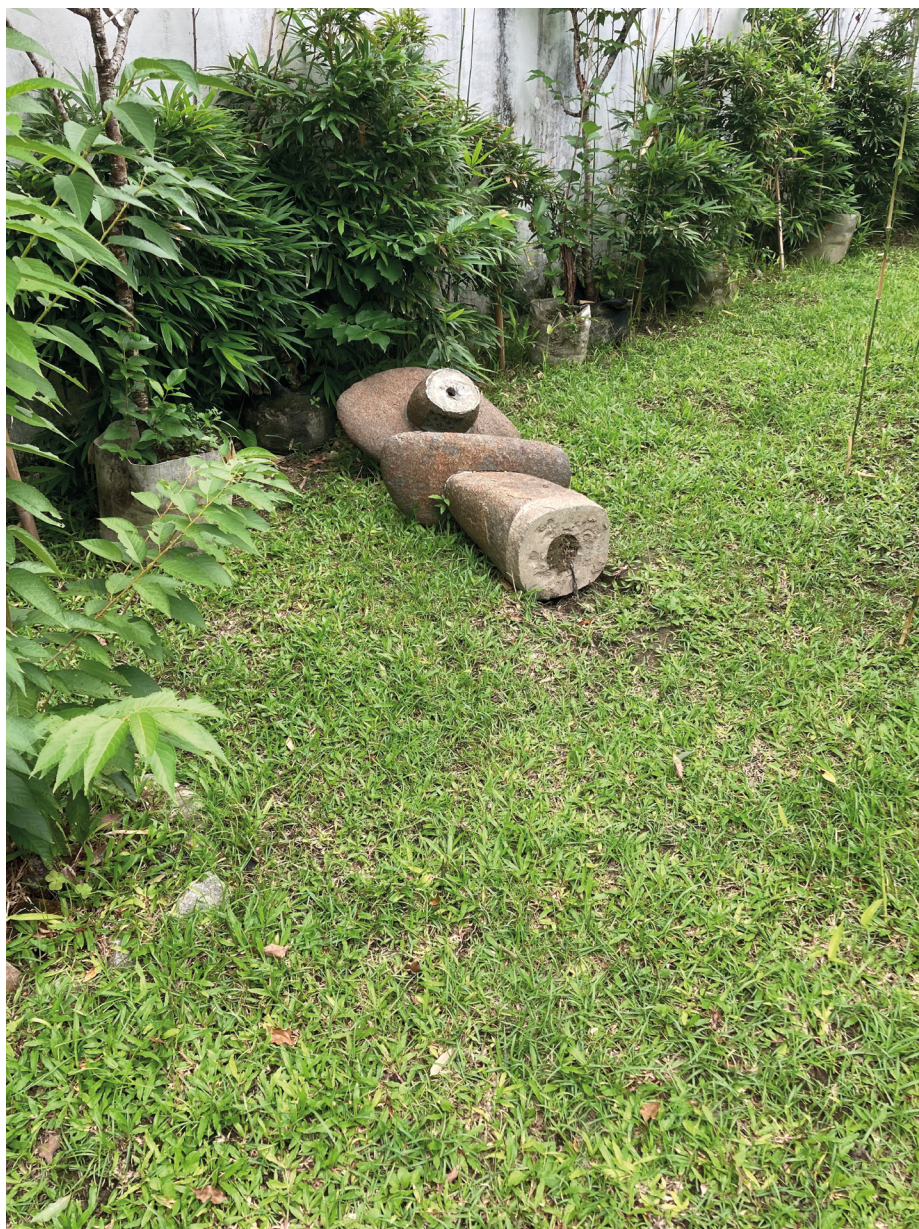
Statue renversée dans le parc de l'ancien temple de Yoshino, Hualien, Taiwan - © AFPS 2024

L'ancien temple de Yoshino, structure en bois sur soubassement maçonné, a mieux résisté. Les dommages restent limités : rupture locale d'un assemblage en pied de poteau et dégradation d'un panneau de remplissage. En revanche, de nombreuses statues en pierre du parc se sont renversées, probablement sous l'effet d'accélération verticales particulièrement fortes enregistrées dans la zone.

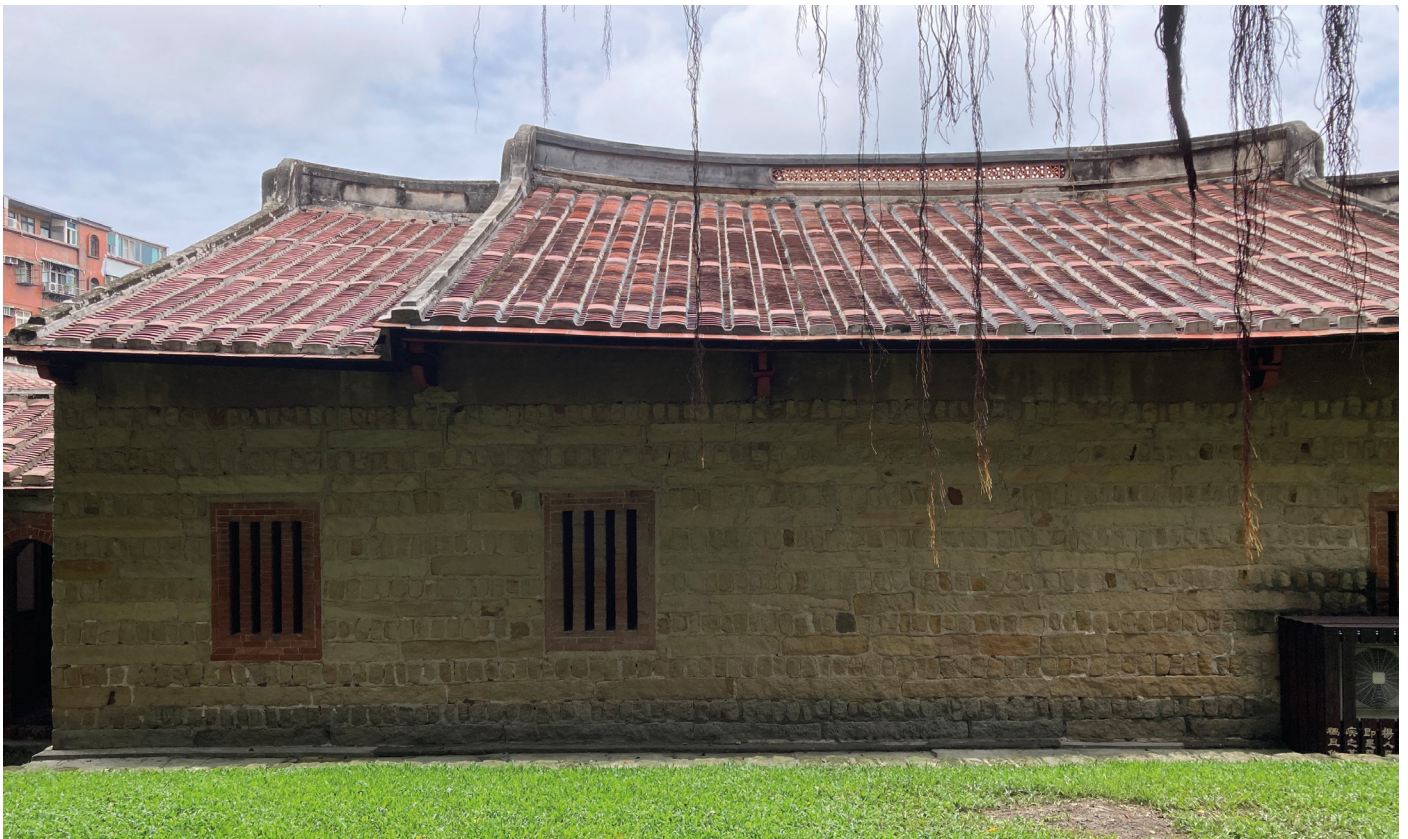
Lee family house endommagée séisme 2024 Taiwan © AFPS

La Maison de la famille Lee, construite en 1895 dans le style architectural du Fujian, se compose de bâtiments d'un étage articulés autour de cours intérieures, mêlant murs de pierre, cloisons en bois et torchis, et toitures en tuiles maçonnées. Bien que ce monument national ait été épargné par les séismes et typhons précédents, le séisme du 3 avril a provoqué l'effondrement du faitage du pavillon Nord et des fissures verticales et diagonales dans les murs. Ces dommages, sans compromettre la stabilité générale, s'expliquent par la masse importante de la toiture et par une résonance probable entre la structure et la période propre du sol. Les réparations ont été rapidement engagées, en partie avec des matériaux d'origine.
